Den biologiske tilstand af smådyr og fisk i Stenløse Å, Spangebæk og Helledemose Vandløbet i Egedal Kommune

En undersøgelse for Novafos

2017

Rapport udarbejdet af Fiskeøkologisk Laboratorium, februar 2018
Konsulent: Per Gørtz

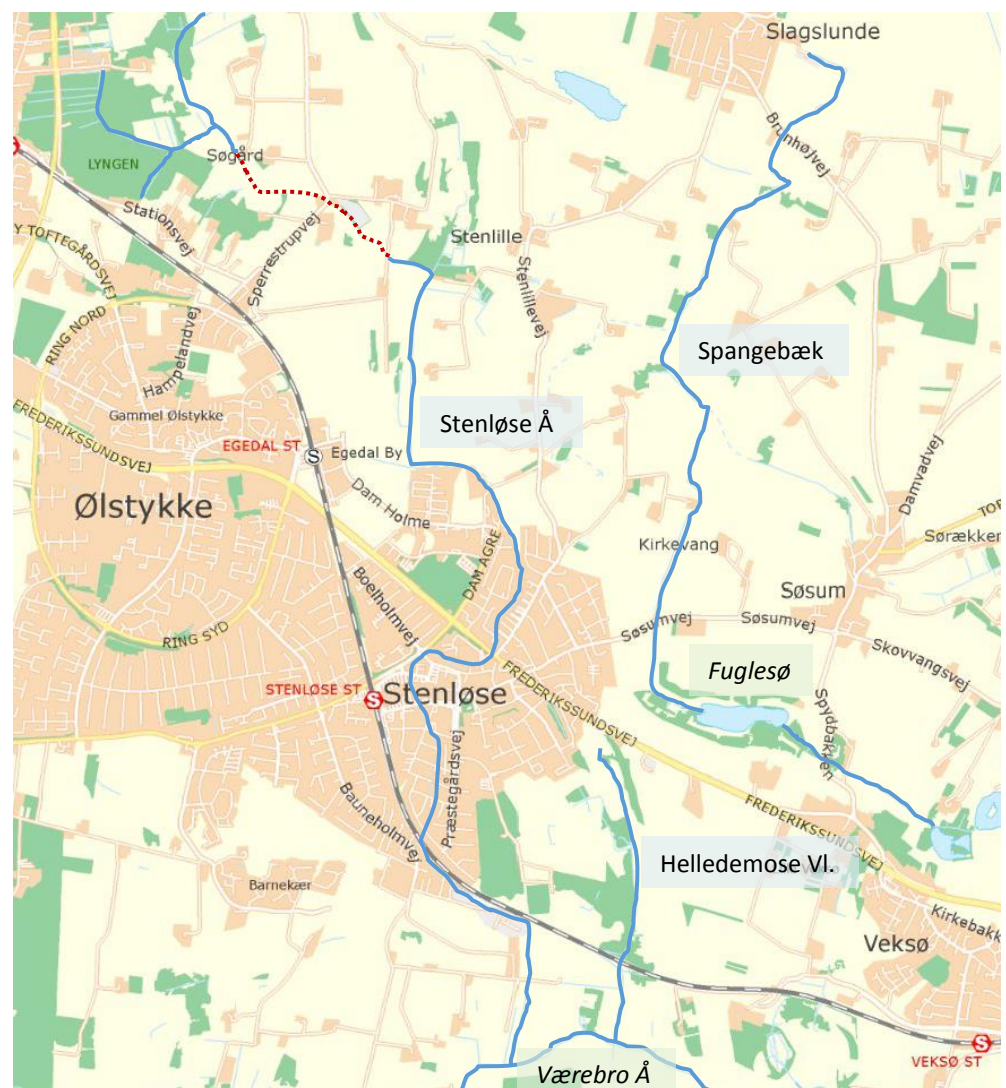
Figur 1.
Oversigtskort
over den
geografiske
placering af
Stenløse Å,
Spangebæk og
Helledemose Vl.
fra udspring til
udløb i Værebros Å
i området
omkring Stenløse.
Kort fra /6/.

Landområderne ved Stenløse afvandes af Stenløse Å, Spangebæk og Helledemose Vandløbet, der alle løber syd/sydpøst mod Værebros Å. Hvor Stenløse Å finder vej gennem Stenløse, afvander Spangebæk området nordøst for byen, mens Helledemose Vandløbet udspringer lige øst for byen. Vandløbenes geografiske placering fremgår af figur 1.

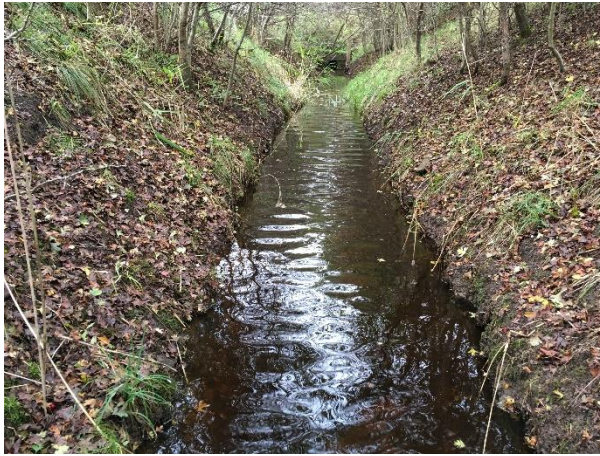
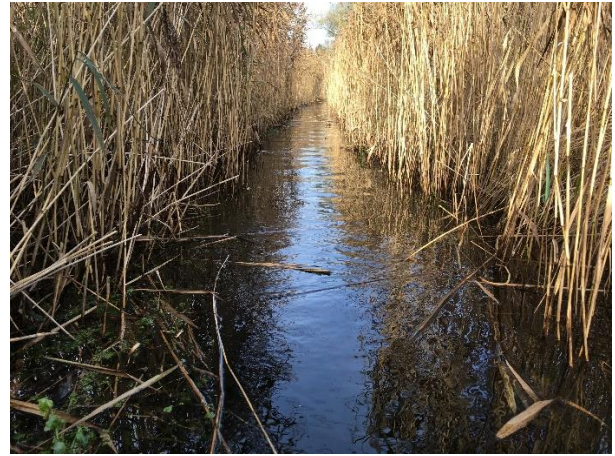
Stationen ligger på en reguleret, lidt for bred strækning nede i terræn og tillukket i krat. Faldet er jævnt, og bunden ensartet blød af jord og sand, dog med indslag af sten, grus og et enkelt sted plantebælter af smalbladet mærke. Nederst er lejet tilgroet i tagrør. Nedfaldent træ og førne bidrager til variation. Strækningen ligger lige nedstrøms en rørlægning, og vandets humusfarve peger på afvanding af moseområder opstrøms.

St. 6439 ligger på et bredt, fysisk ensartet forløb med en dyb, profileret strømmende gennem tæt tilgroning af tagrør. Faldet er jævnt, og bunden dyndet og af tørv. Plantebælter af smalblade mærke og hist og her nedfaldent træ bryder i nogen grad monotonien. Ikke langt opstrøms tilløber Sperrestrup Å, der bl.a. afvander en række småmoser.

St. 1217 nedstrøms rørlægning og st. 6439 med strømrende gennem tæt tagrør, oktober 2017.

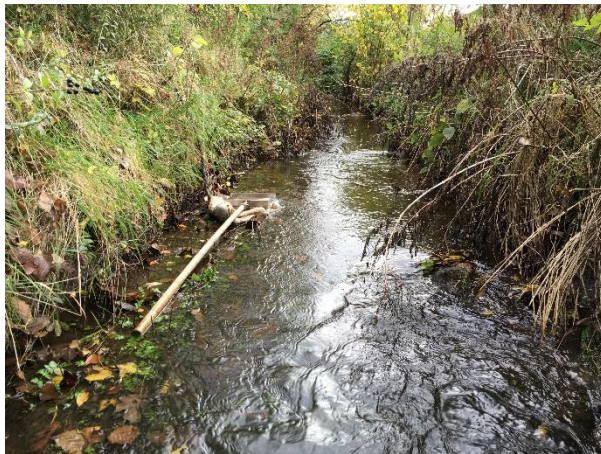
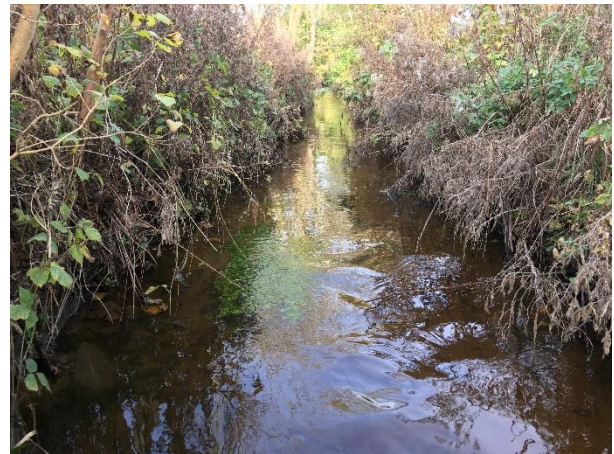
St. 1220 ligger på et reguleret, men svagt slyngt forløb med jævnt til godt fald og en varieret bund af sand, grus og sten. Underskårne brinker, passager af høller/stryg, bæltter af vandplanter og nedfaldent træ giver sammen med store sten variation i et lidt for bredt leje. Strækningen ligger ifm. med et sving, der fremmer dynamik. Udskygning fra krat giver sammen med et noget nedgrøftet leje stedet en lidt hengemt karakter.

Stationen ligger på en reguleret strækning, der er lidt for bred og noget nedsænket i terræn gennem et villakvarter. Faldet er jævnt til godt, og bunden overvejende sandet, men med partier af sten og grus som stryg. Underskårne brinker, rødder, nedfaldent træ og pletvis store sten skaber dynamik og variation. Langs bredderne er tegn på indimellem kraftige vandføringsflom. Partiet ligger lige nedstrøms en underføring af Stenløse Centrum.

St. 1220 og st. 1221 med fortrinlige fysiske forhold, oktober 2017.

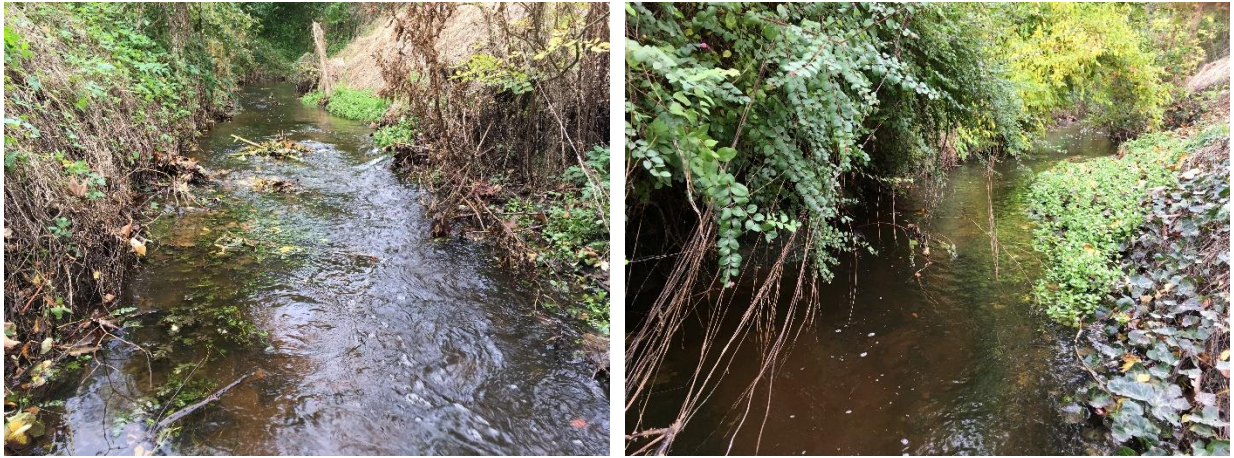
St. 1222 ligger på en reguleret strækning dybt i terræn, men med fortrinlige fysiske forhold. Faldet er godt, og bunden blandet af sand, grus og sten, hvor pletvis store sten, rødder, nedfaldent træ og plantebælter fremmer dybde- og breddevariation. Vandløbet gennemløber her et villakvarter lige opstrøms Stenløse Renseanlæg.

St. 1222 med rig grad af fysisk variation, oktober 2017.

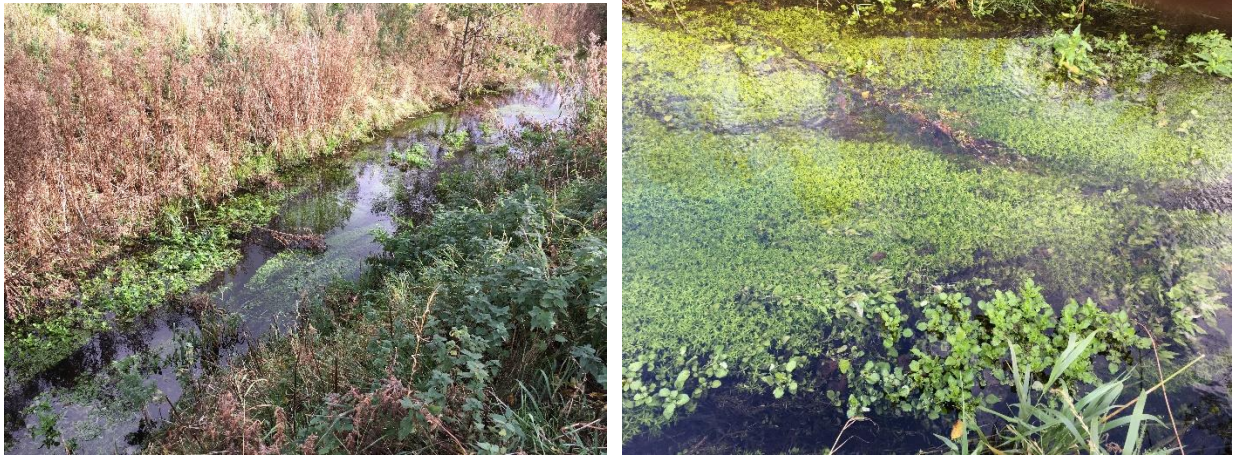
Stationen ligger på en reguleret, bred og udgrøftet strækning med ringe fald. Bunden er blød af dynd, hvor veludviklede plantebælter af bl.a. vandstjerne, smalbladet mærke og pindsvineknop skaber variation og fine strømpassager. Pletvis underskårne brinker, nedfaldent træ og enkelte sten bidrager til variation og helhedsindtryk på et ellers uniformt forløb. Plantebælterne er ganske givet fremmet af en praksis med skånsom vedligeholdelse, hvor dyndet bund / brinker formentlig skyldes et for bredt leje.

St. 1203 med rige plantebælter, der skaber variation i et reguleret, dybtliggende leje, oktober 2017.

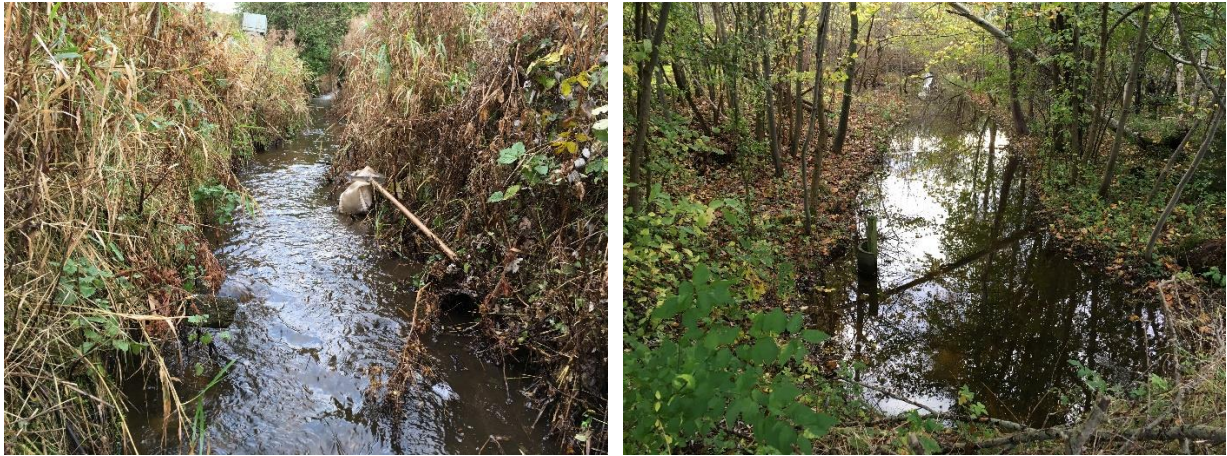
St. 1204 ligger nedstrøms Spangebro på et reguleret, men svagt slynget forløb med godt fald og en fast blandet bund af sand, grus og sten. Underskårne brinker, passager af høller/stryg og pletvis nedfaldent træ giver sammen med store sten variation i et lidt for bredt leje. Belægninger af grønalger viser, at der foregår en næringspåvirkning fra oplandet.

Strækningen danner afløb fra Fuglesø og løber tungt gennem krat frem til en lille mose ved Vårsøgård. Lejet er skålformet og bredt, faldet beskedent og strømmen ringe over en blød dyndet bund. Mindre bæltter af smalbladet mærke, nedfaldent træ og områder af grus/sten bidrager i nogen grad til variation. Vandet var krystalklart på dagen.

St. 1204 med varierende strøm- og bundforhold og st. 1205 med et kanalagtigt forløb ns. vejbro (se foto os. vejbro side 5), oktober 2015.

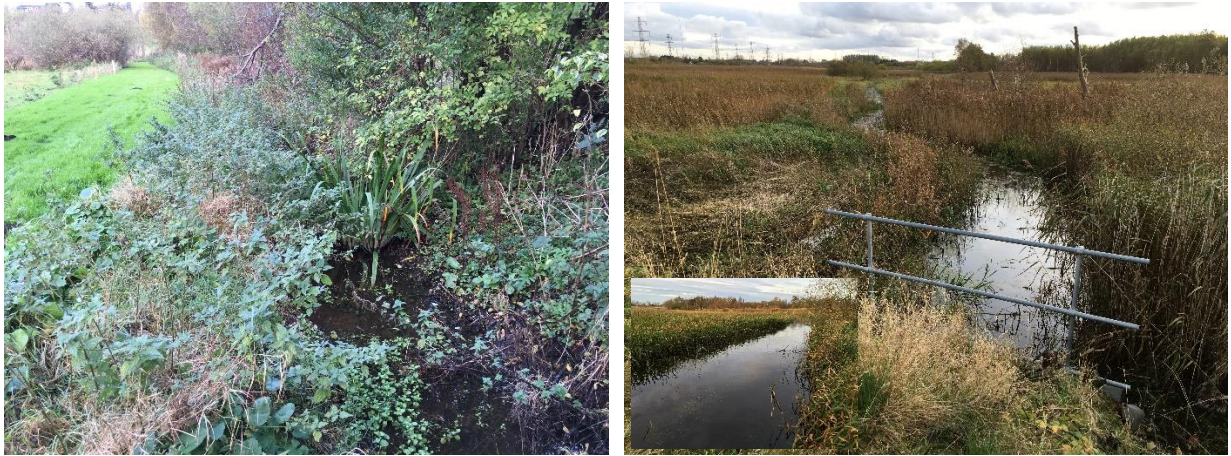
Stationen ligger lige nedstrøms bækkens udspring i et flot, kuperet terræn lige øst for Stenløse. Vandløbet er her gravet som en rende, der samler vandet fra små vandgivende, okkerholdige væld. Strøm og fald er ringe, og bunden blød og tilvokset i sumpplanter og smalbladet mærke. Den fysiske variation er af samme grund ikke stor.

St. 1215 ligger, hvor vandløbet gennemløber et større vådområde som en dyb, tungtflydende kanal det sidste stykke frem mod Værebros Å. Bunden består af sort/brun dynd tilvokset i tæt grøde af tornfrøet hornblad og vandpest, der flere steder stod til overfladen. Prøven blev udtaget tillempet langs den ene bred pga. mandsstor dybde.

St. 1214 på vandløbets spæde start og st. 1215 på forløbet mod Værebros Å, oktober 2017.

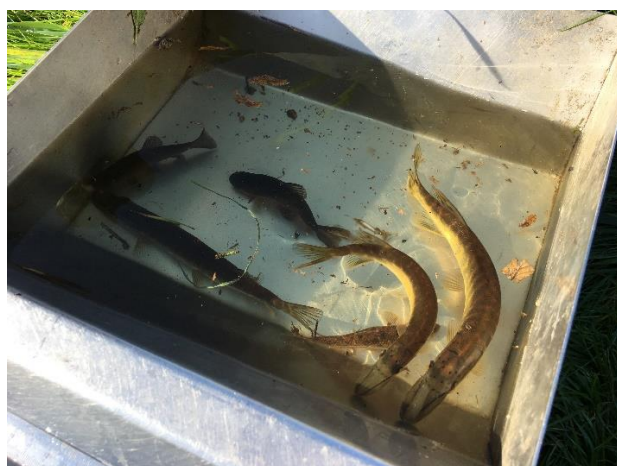
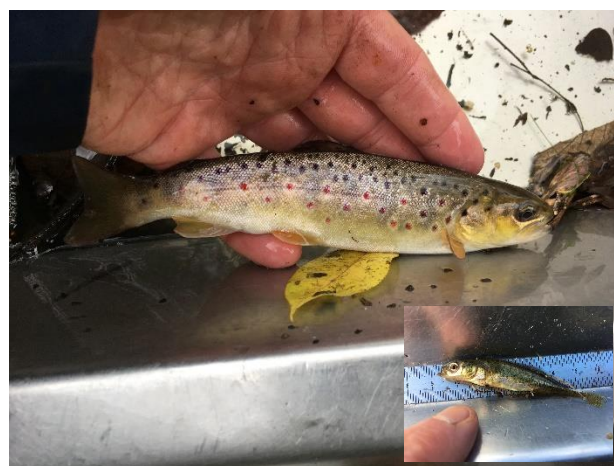
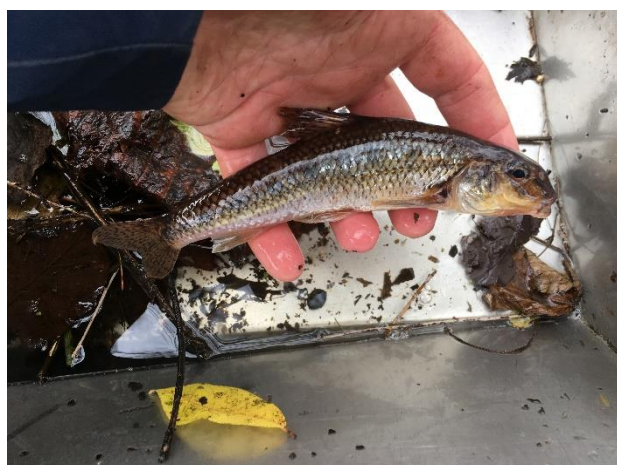
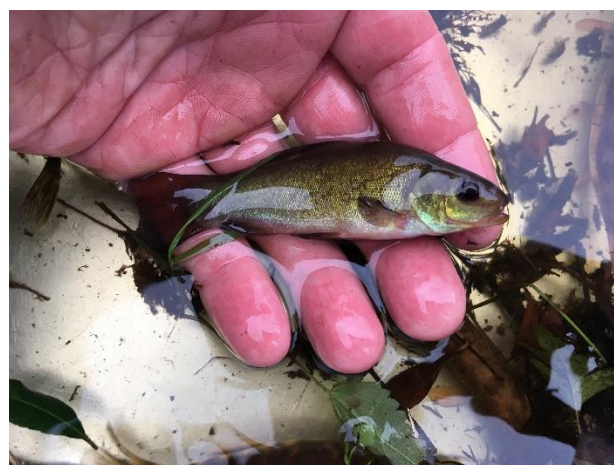
Eksempler af fangsten, hhv. gedder fra Spangebæk (ø.tv.) og ørred (ø.th.), rekordgrundling (n.tv.) og suder (n.th.) fra Stenløse Å. Indskudt foto af ni-pig. hundestejler fra Helledemose VI., oktober 2017.

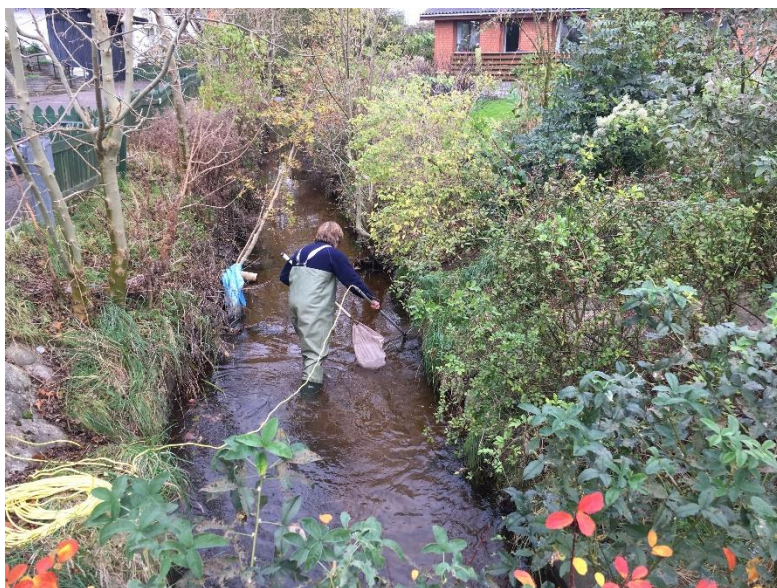
Elektrofiskeri på st. 1221 i Stenløse Å og fangst af ørred, oktober 2017.

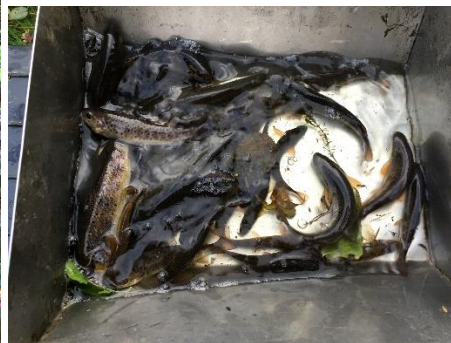
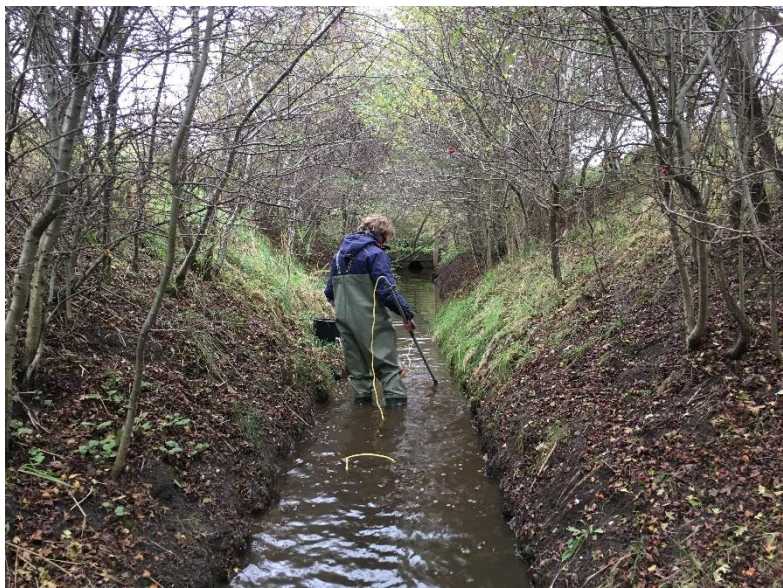
Elektrofiskeri på st. 1217 øverst i Stenløse Å og på st. 1203 i Spangebæk ved Tyvekrog, oktober 2017.

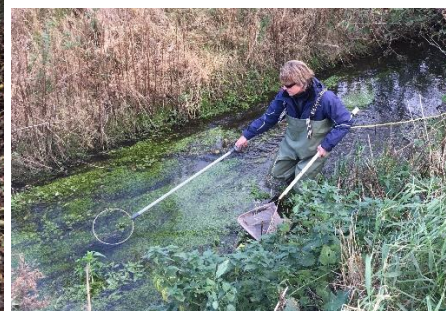
Elektrofiskeri på st. 1215 nederst i Helledemose Vl.. Nederst blandet fangst på st. 1205 ns. Fuglesø i Spangebæk, oktober 2017.
