VANDLØBSRESTAURERING

VÆREBRO Å – VANDOMRÅDE 08527

FORUNDERSØGELSE MED DETAILPROJEKT

September 2020

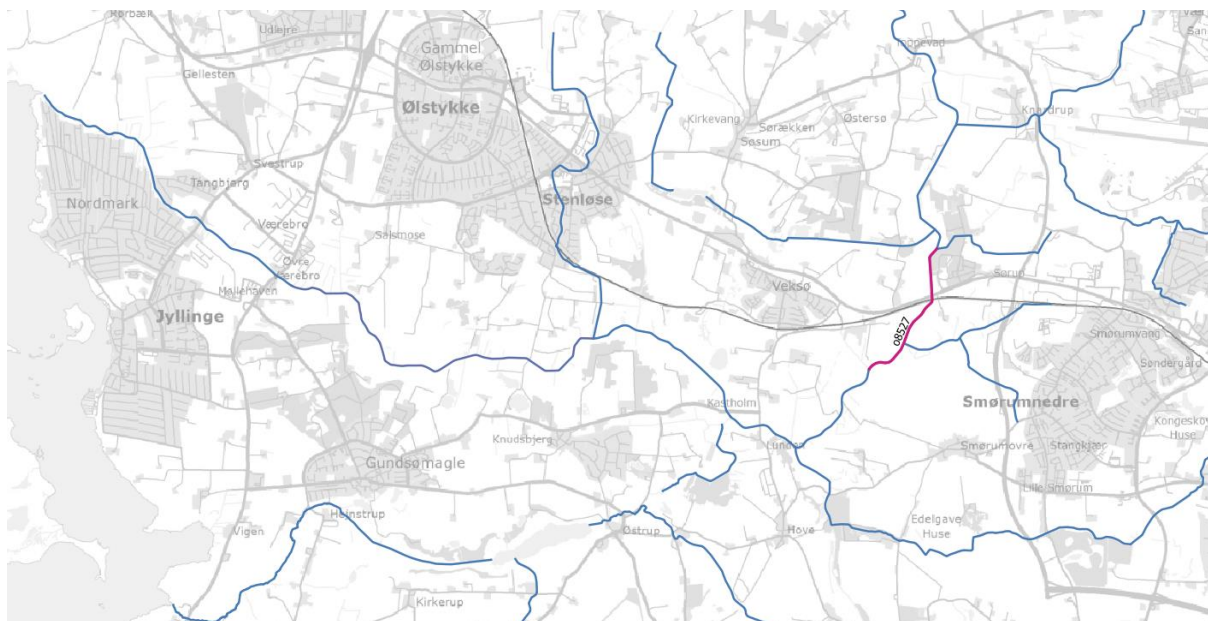
Figur 1-1 Placering af vandområde o8527 fremgår på kortet med pink.

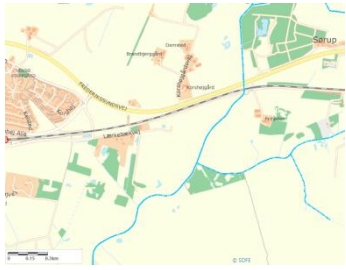
| Udpegnig | Bemærkning | Kort |
|---|---|--|
| Beskyttede vandløb | Hele Værebros Å er udpeget som beskyttet vandløb. | |

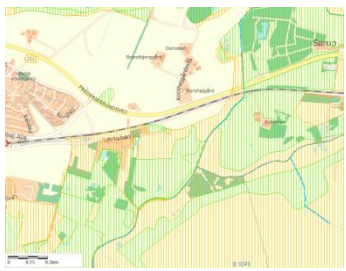
| Udpegnig | Bemærkning | Kort |
|---|---|--|
| Særlige Følsomme landbrugsområder (støtteordning) | Der er 16 SFL-områder langs vandområdet. | |

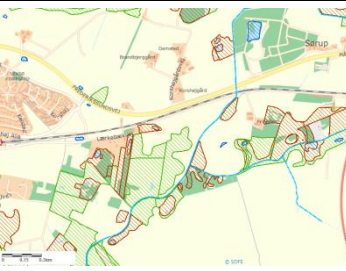
| Udpegnig | Bemærkning | Kort |
|---|---|--|
| Beskyttede naturtyper | Langs vandområdet ligger en række beskyttede naturarealer, mose, eng og sø. Se afsnit 2.5. | |

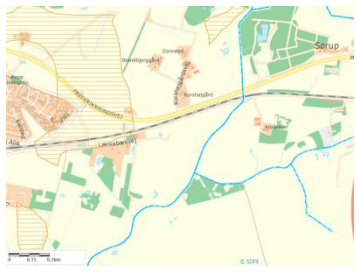
| Følsomme indvindingsområder (MST) | Langs vandområdet er der udpeget et følsomt indvindingsområde. | |

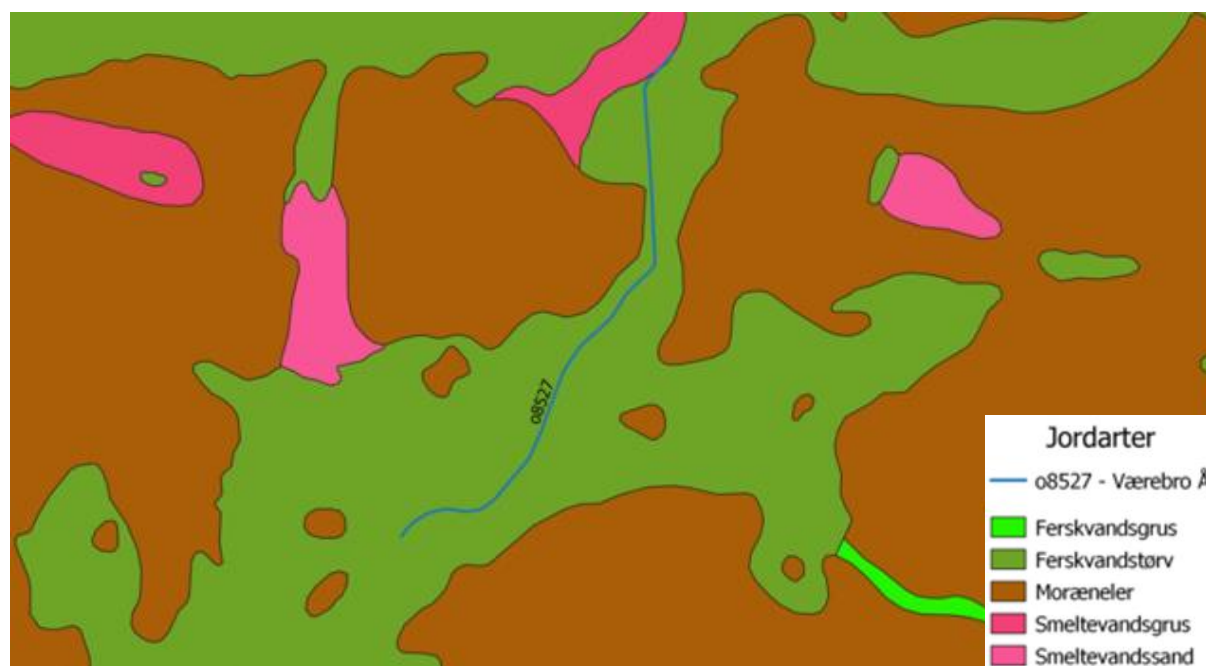
Figur 2-3 Områdets jordarter. Vandområdet er markeret med blå streg.

Områdets jordbundsforhold er belyst ud fra jordbundskortene fra Danmarks Arealinformation. Vandområdet er beliggende i tørv. Hele Værebros Å er beliggende i tørvformationen.

Figur 2-3 viser vandområdets placering på baggrund af jordartskortet.

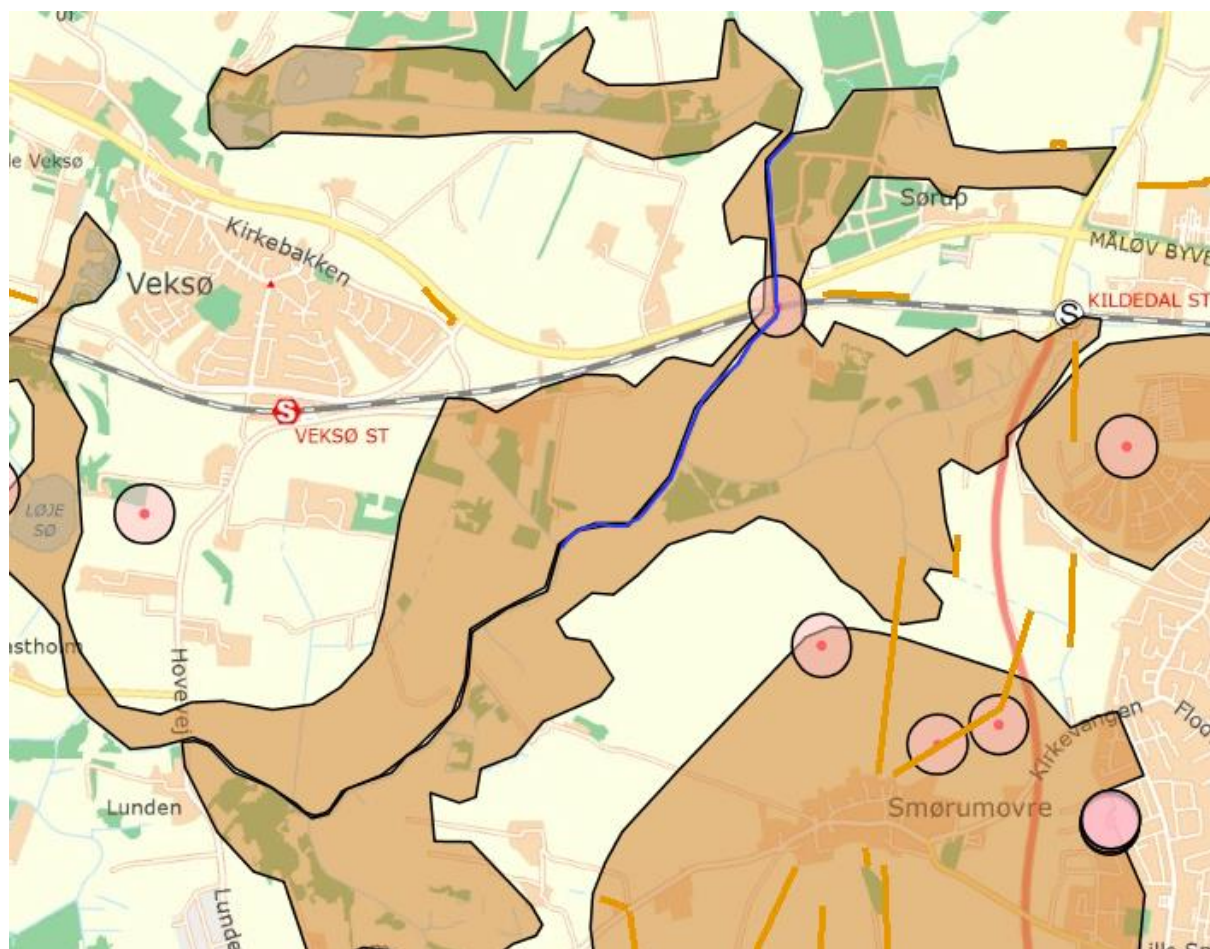
Figur 2-4 Midt på vandområdet løber det gennem en fredet bro.

Omkring station 3.670 skærer vandområdet S-togsnettet, under en sporbærende buebro, som er ca. 5 m lang, 18 m bred og 11 m høj. Broen er beskyttet som fortidsminde med en beskyttelseslinje på 100 meter efter naturbeskyttelseslovens §18. Broen er opført af kvadersten og hvælvingen er i gule teglsten. I sydfacaden er sket en forstærkning af broens overbygning udført i beton. Broen har betegnelsen Banedanmark-bronummer 14.556 (Ballerup-Veksø).

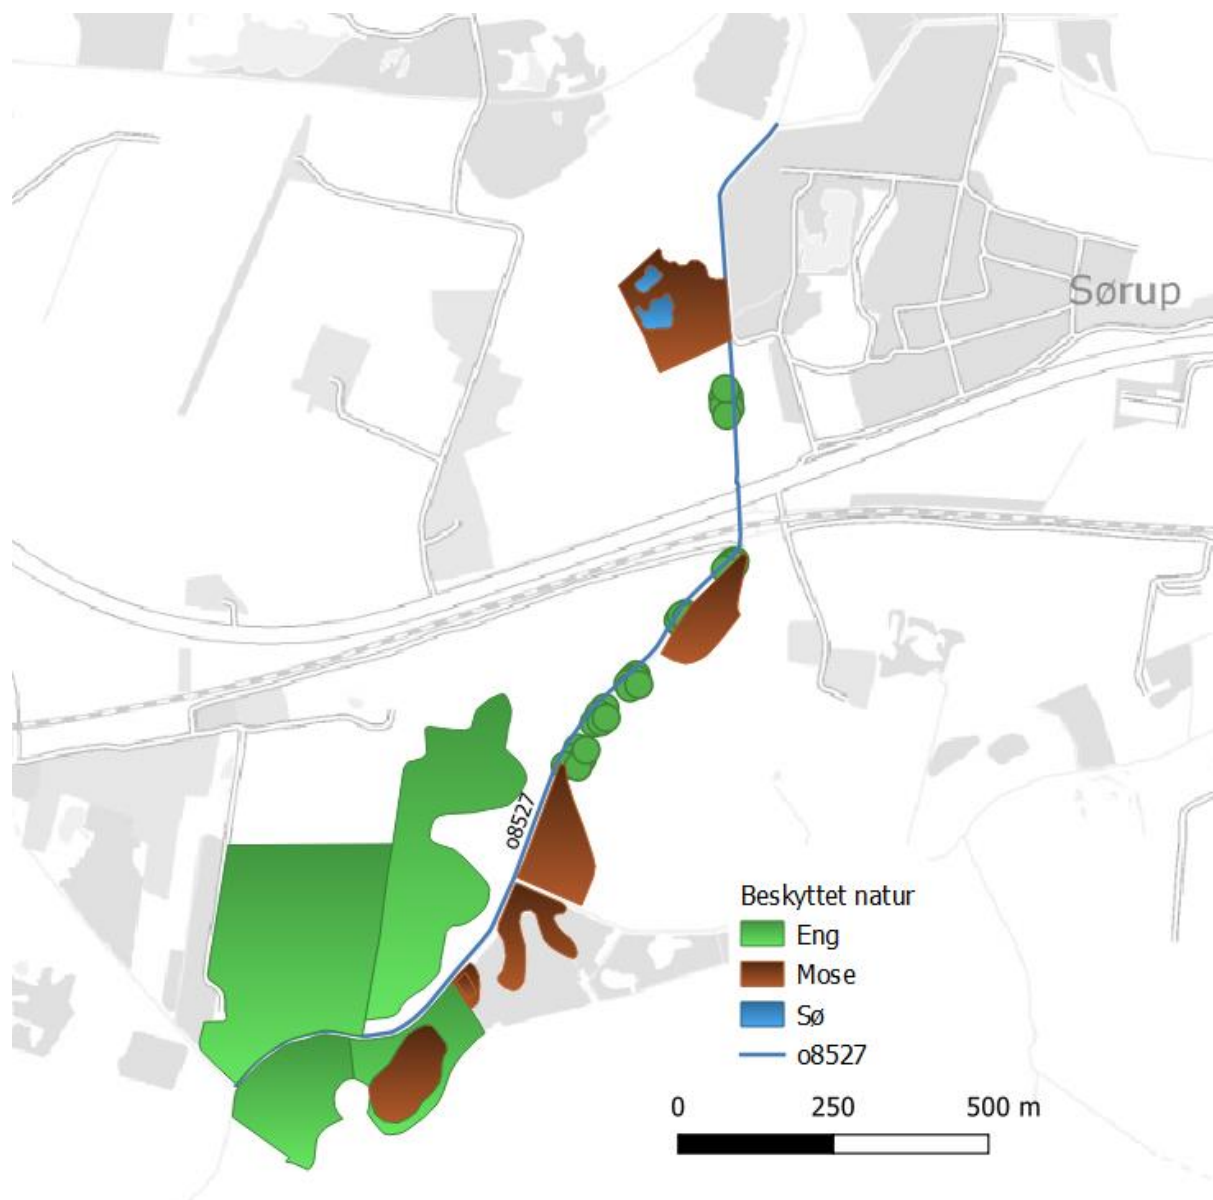
Figur 2-5 Beskyttede naturarealer langs vandområdet.

Selve vandområdet er beskyttet efter Naturbeskyttelsesloven §3, derudover er der flere arealer langs strækningen, der også er omfattet af beskyttelsen, se Figur 2-5.

Langs o8527 ligger tre enge og seks moser, hvor der tidligere er foretaget en række botaniske besigtigelser i perioden 2011-2017.

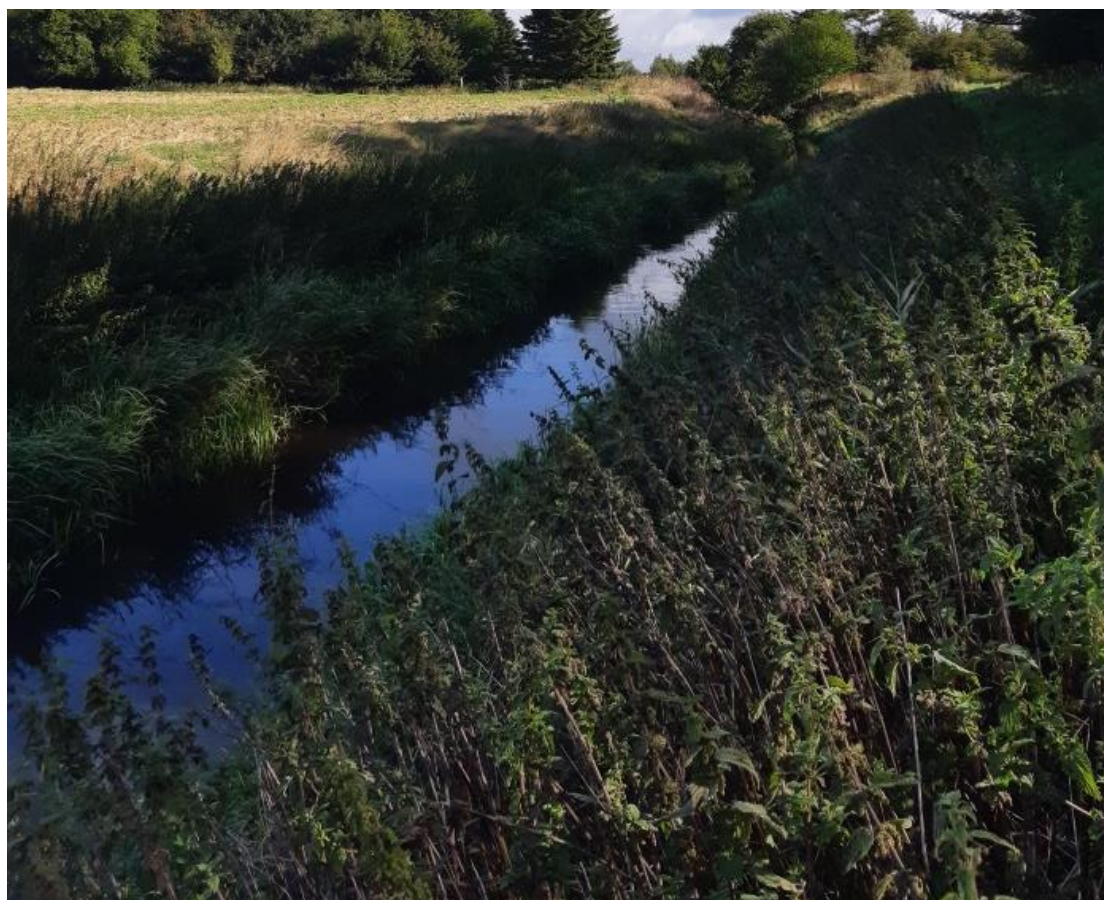
Figur 2-13 Eksempel på brinkvegetation med brændenælder ved vandområdets begyndelse

Bundbredden på strækningen var ca. 4 meter, bunden bestod af fast sandbund med enkelte store sten fordelt på strækningen.

Af planter blev der observeret vandpest, enkelt pindsvineknop, vandstjerne, tusindblad, kruset vandaks og smalbladet mærke. Brinkerne var domineret af brændenælder, hvilket medfører øget erosion i vinterperioden.

De fysiske forhold på strækningen var gode, vandhastigheden god til jævn.

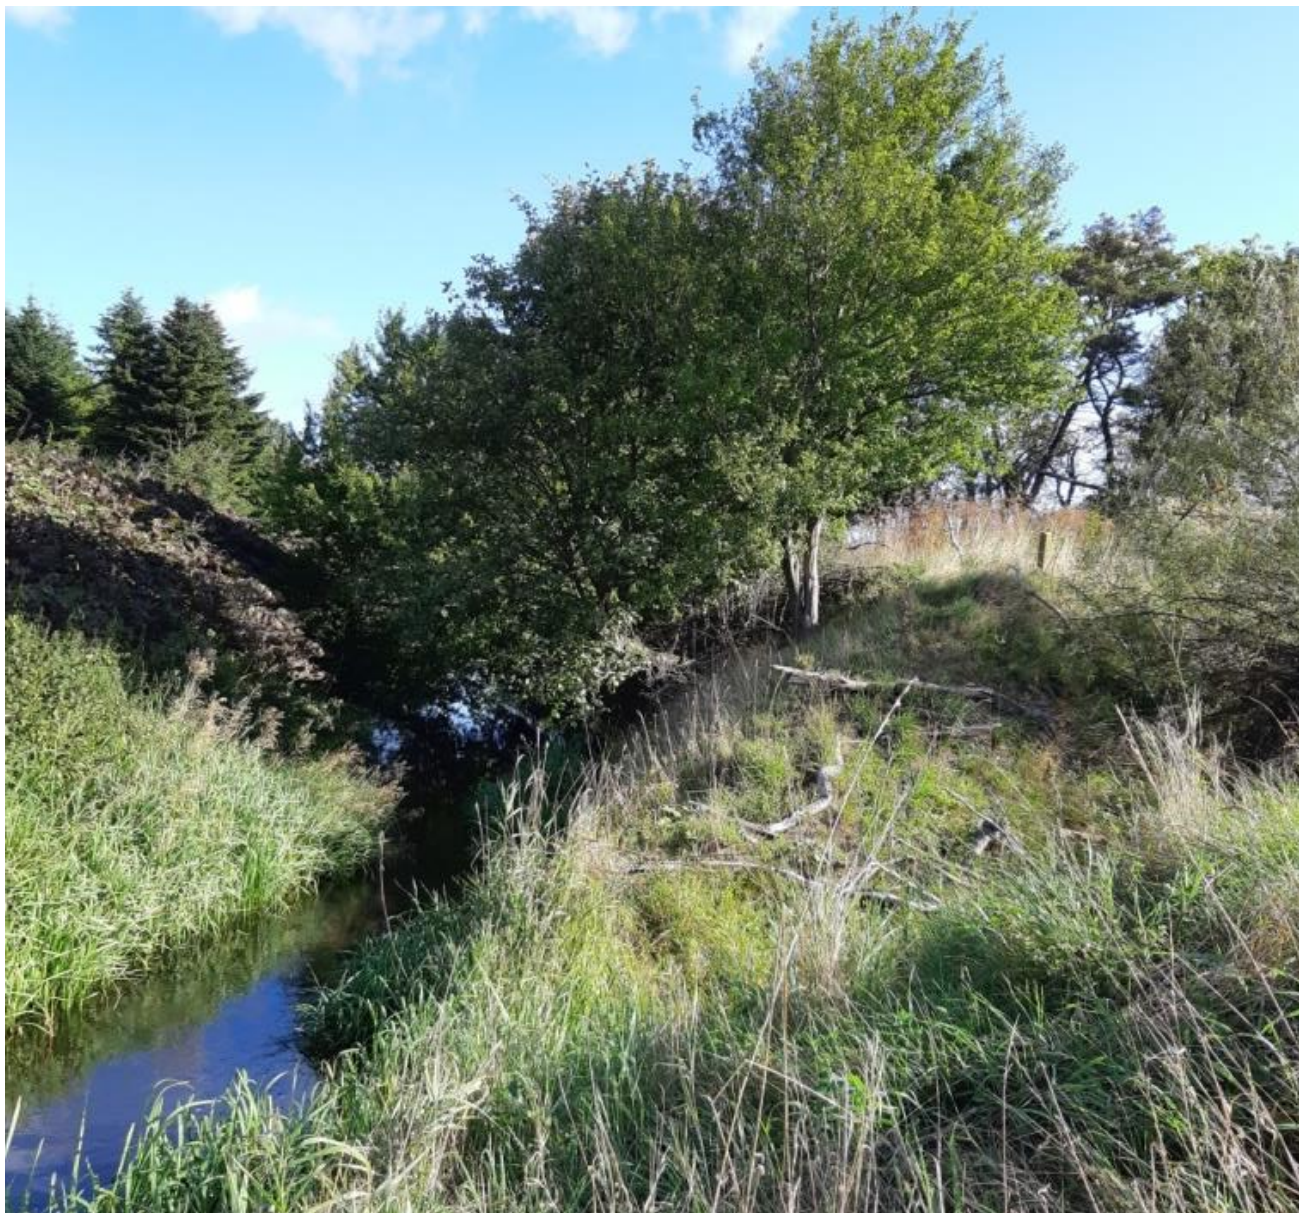
Figur 2-14 Eksempel på rødel lang Vandområdet st. 3250 til 3700.

Bundbredden på strækningen var ca. 4,5 meter, bunden bestod af fast sandbund med gruspartier.

Af planter blev der observeret smalbladet mærke, enkelt pindsvineknop, vandstjerne, tusindblad, kruset- og svømmende vandaks. Brinkerne var domineret af brændenælder, enkelte steder med rødel.

De fysiske forhold på strækningen var middel og vandhastigheden god til jævn.

Bundpejling viste et sandlagets på ca.30 cm.

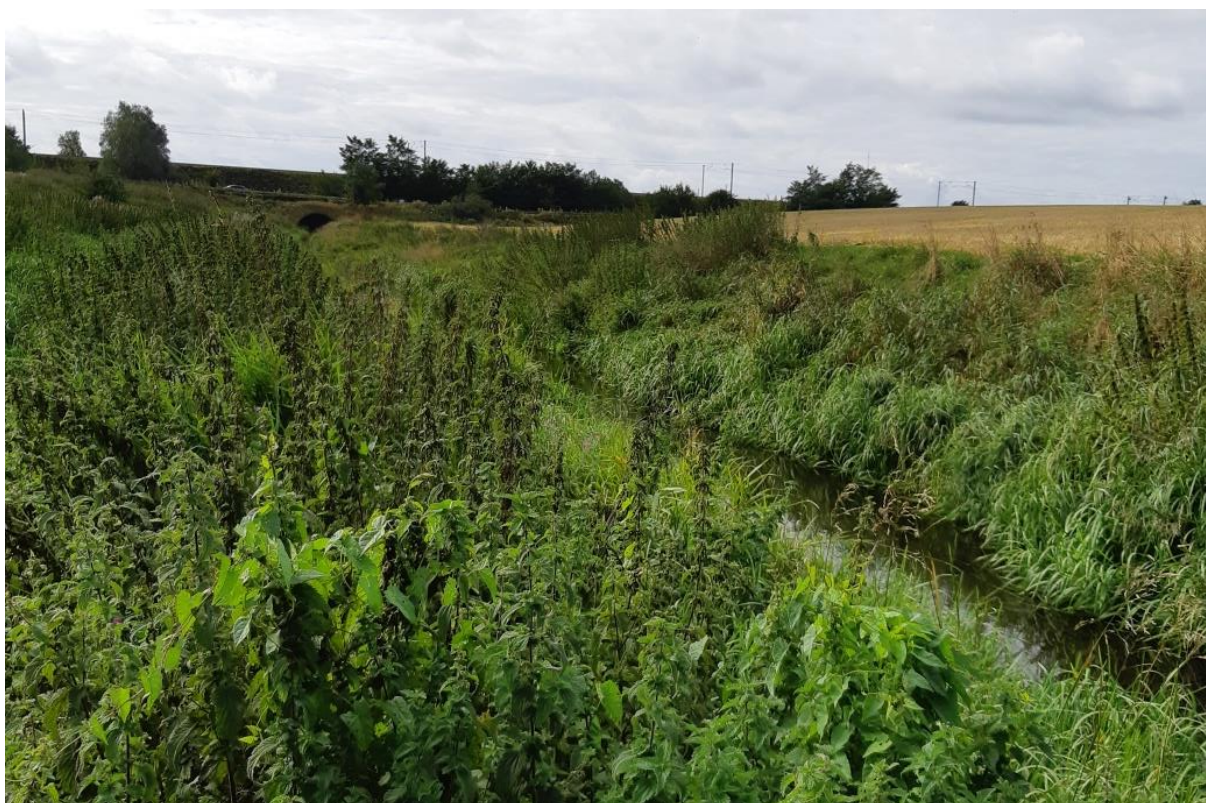
Figur 2-16 Flere steder langs vandområdet er der meget lysåbent.

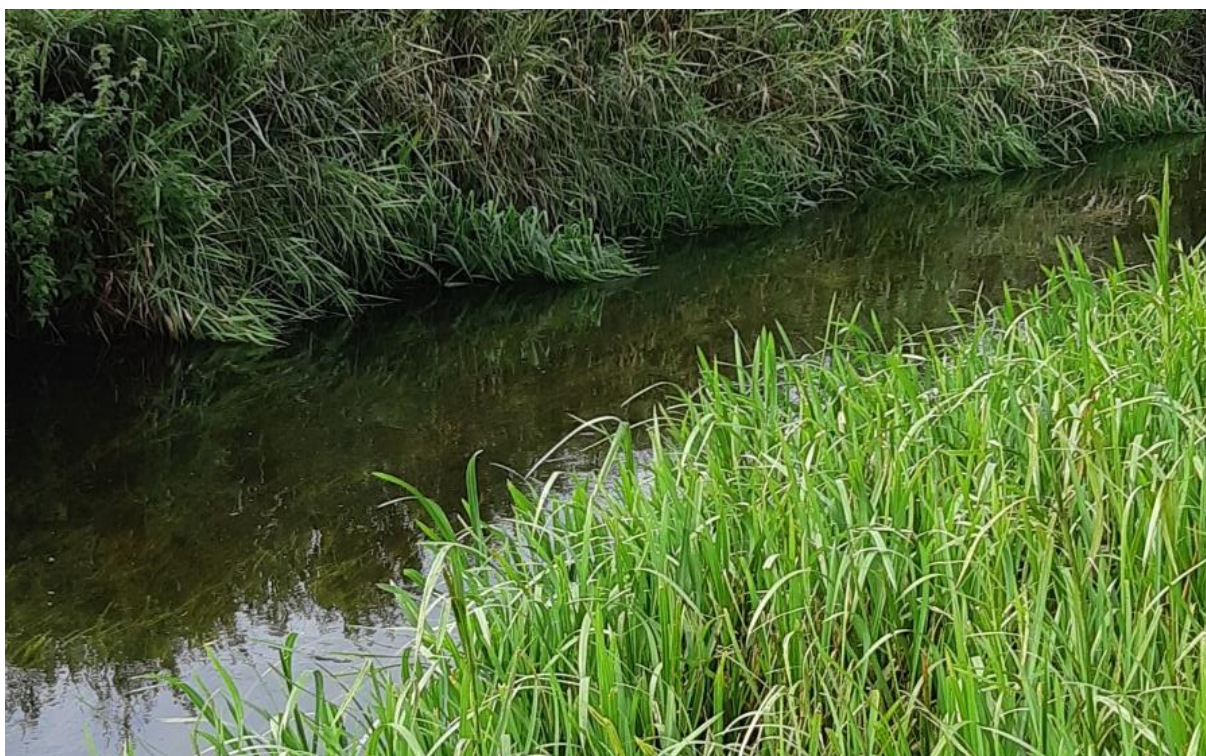
Figur 2-17. Brinkvegetation omkring station 4.800.

Bundbredden på strækningen var ca. 4,5 meter, bunden var fast sandbund med sand og gruspartier

Af planter blev der observeret enkelt pindsvineknop, smalbladet mærke, vandstjerne og lidt kruset vandaks. Brinkerne var domineret af brændenælde, græs, lysesiv, og lodden dueurt.

De fysiske forhold på strækningen var middel, vandhastigheden var god til jævn.

Bundpejlingen for denne strækning viser at sandlagets tykkelse i gennemsnit er 35 cm.

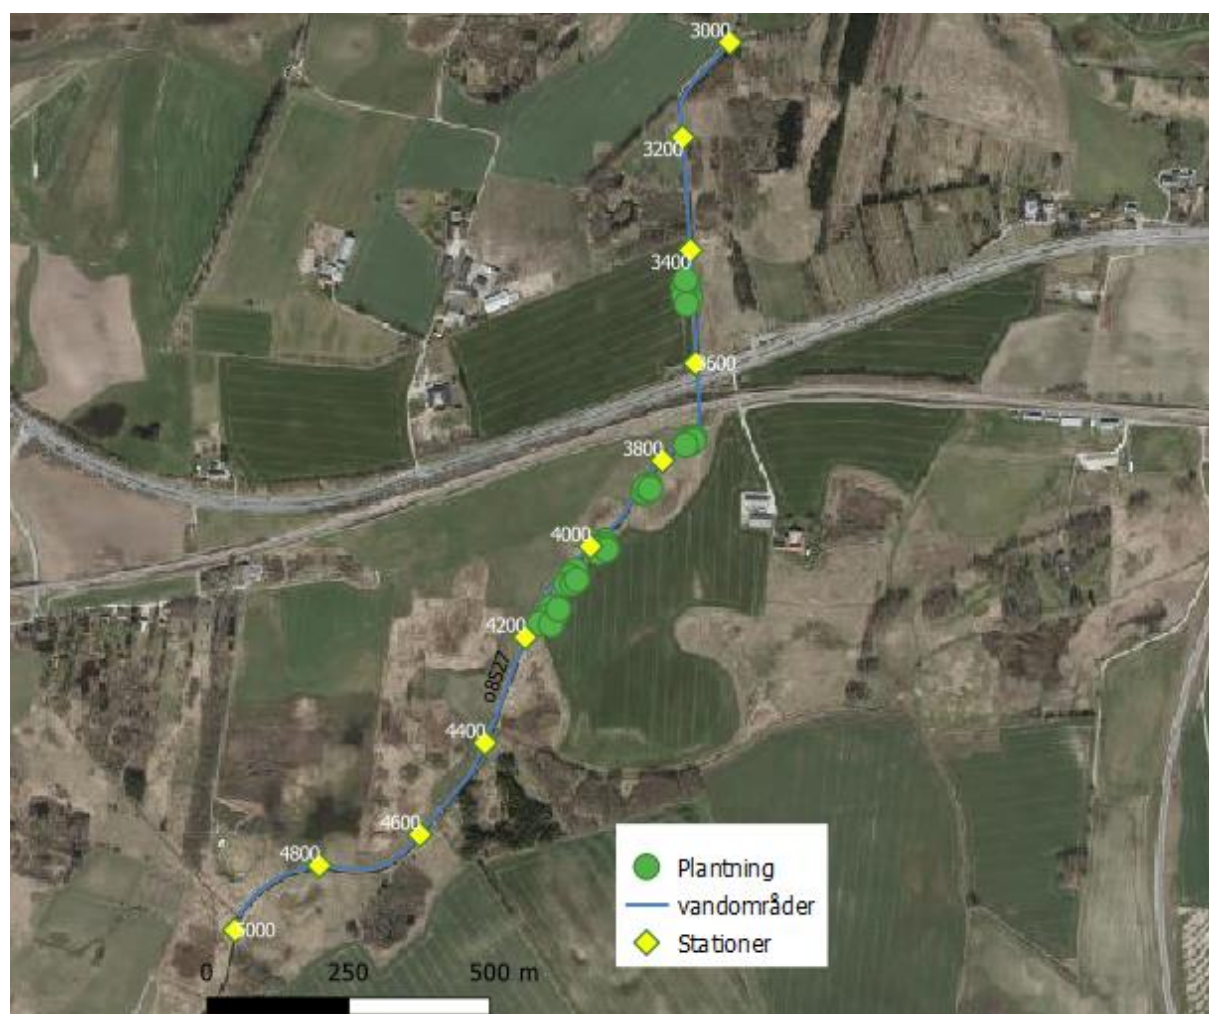
Figur 3-2 Overblik over projektets indsatser.

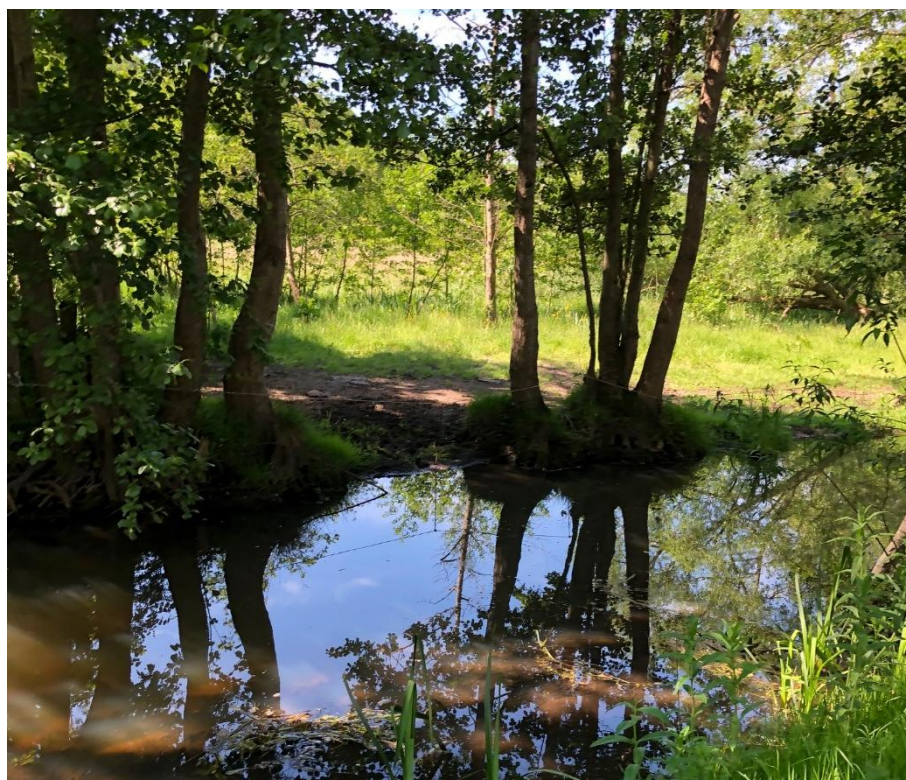
Figur 3-4: Rødel der vokser med rødderne i vand, og derved skaber gode strøm og skjuleforhold for vandløbets fauna.

Rødel stabiliserer brinkerne med sine rødder, og beskytter mod brinkerosion. Derudover, skaber rødderne der vokser i vandløbet både strømlæ og levesteder og skjul for vandløbets fauna.

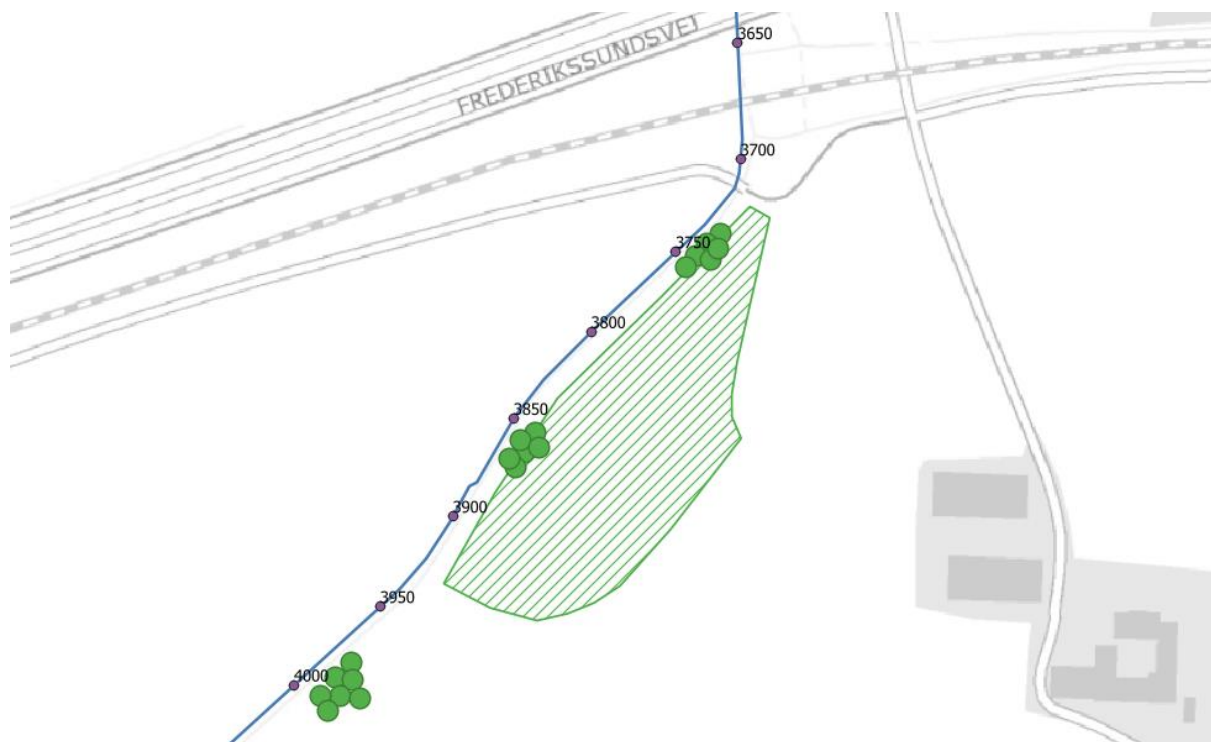
Figur 4-1 En del af plantningen vil foregå i kanten af et beskyttet naturområde, men uden for beskyttelsen på vandområdets anlæg. Det beskyttede område er markeret med grøn skravering.

To steder på strækningerne fra station 3.740 til station 3.775 samt fra station 3.850 til station 3.890 planter i vandområdet i kanten af engarealerne, Figur 4-1. Plantningen vil foregå uden for det beskyttede areal i vandområdet, hvorfor det vurderes ikke at have nogen indvirkning.
