VANDLØBSRESTAURERING

JØRLUNDE Å – VANDOMRÅDE 05402_x

FORUNDERSØGELSE

December 2020

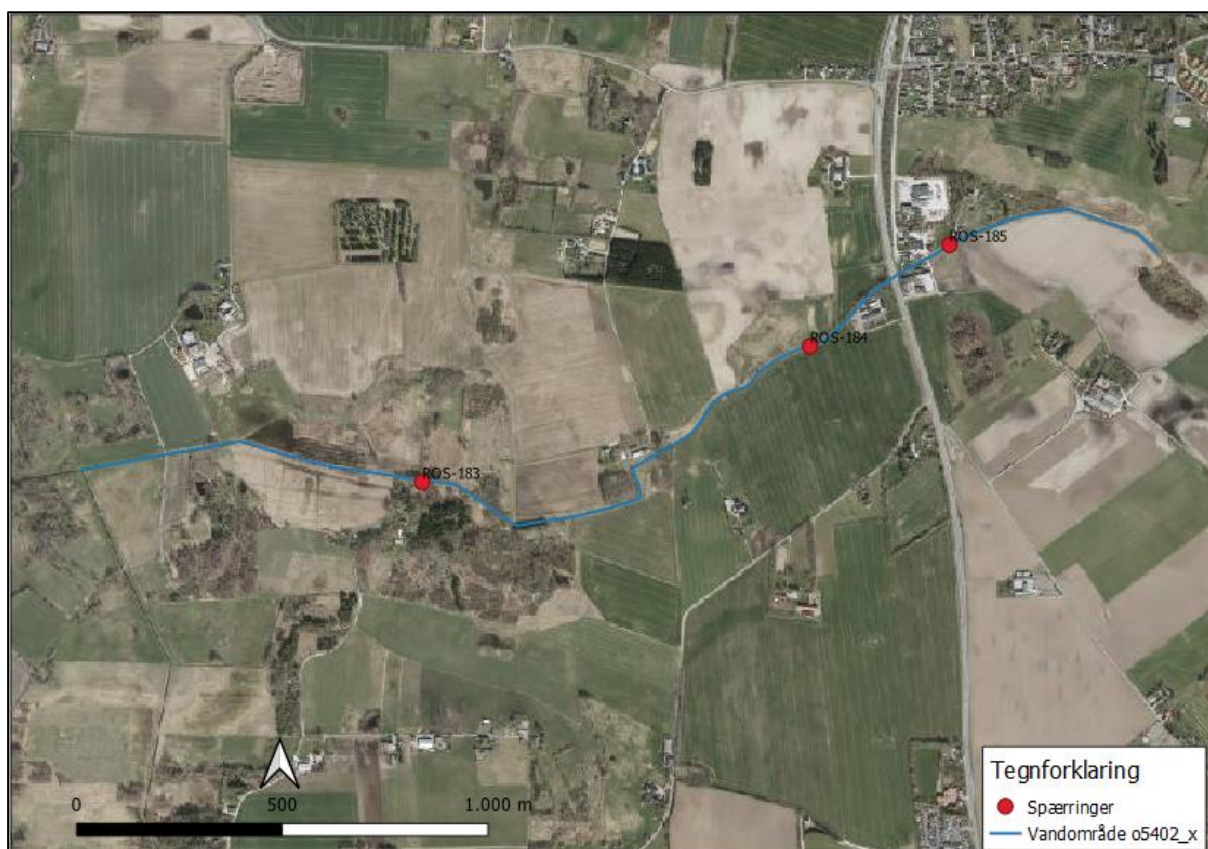
Figur 1-1: Placering af de tre indsatser i vandområde o5402_x Jørlunde Å.

Vandområdet udgør en i alt 3.002 meter lang strækning af Jørlunde Å fra station 1.725 til station 4.727. De tre indsatser består af åbning af tre rørlagte strækninger med smårestauration. De tre spærringer er benævnt ROS-183, ROS-184, og ROS 185. Placeringen af de tre spærringer fremgår af Figur 1-1.

- ROS-183 er en 351 meter lang rørlægning
- ROS-184 er en 315 meter lang rørlægning
- ROS-185 er en 80 meter lang rørlægning

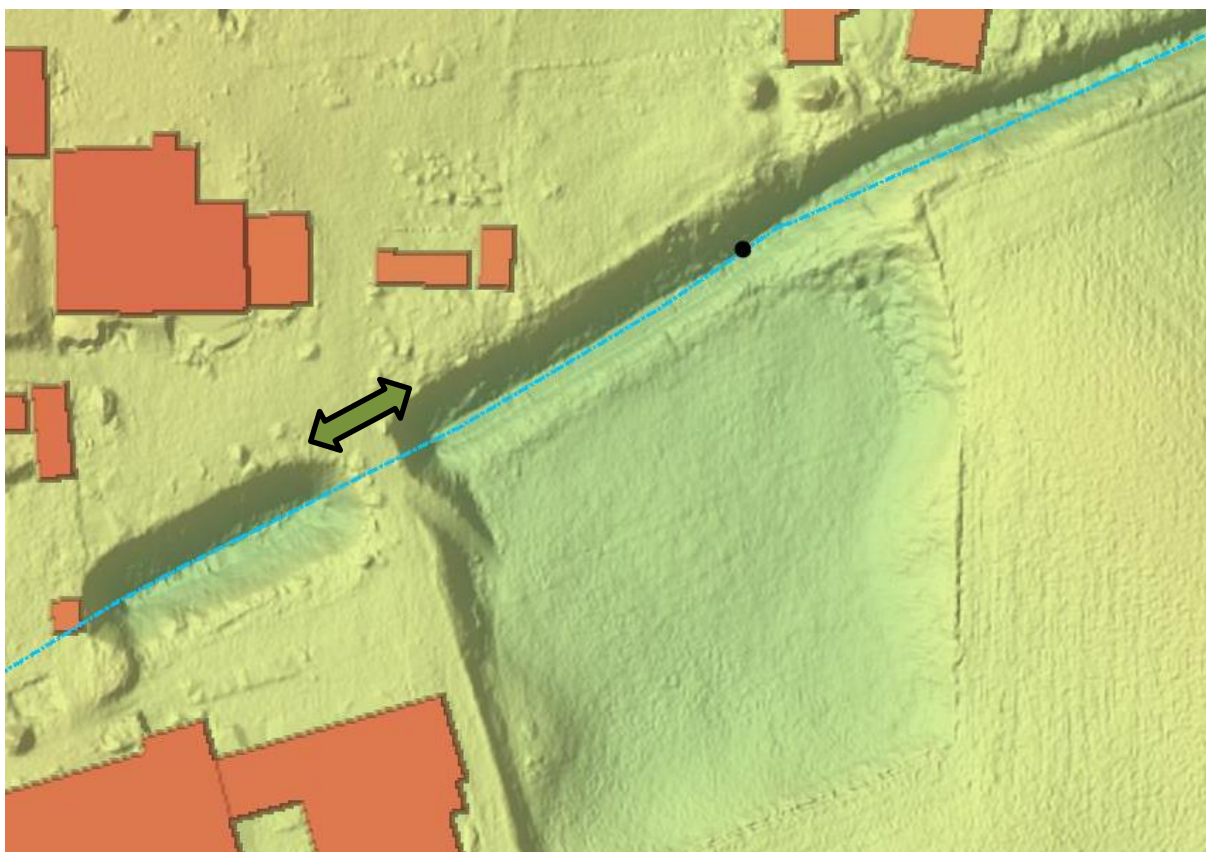
Figur 2-2: Placering af ROS-185 fra indsatsbekendtgørelsen (sort prik) og den korrekte placering af spærringen vist med grøn pil, på baggrund af Danmarks digitale terrænmodel 2018.

Ros-185 er jf. indsatsbekendtgørelsen en 80 meter lang rørlægning fra station 2.271 til station 2.351.

Ved besigtigelsen den 22. april 2020 blev det konstateret, at spærringen kun er 8 meter lang og er placeret fra station 2.322 til station 2.330.

Den oprindelige spærring ROS-185 er fjernet af Frederikssund Kommune (ukendt år), og behandles ikke yderligere i denne rapport.

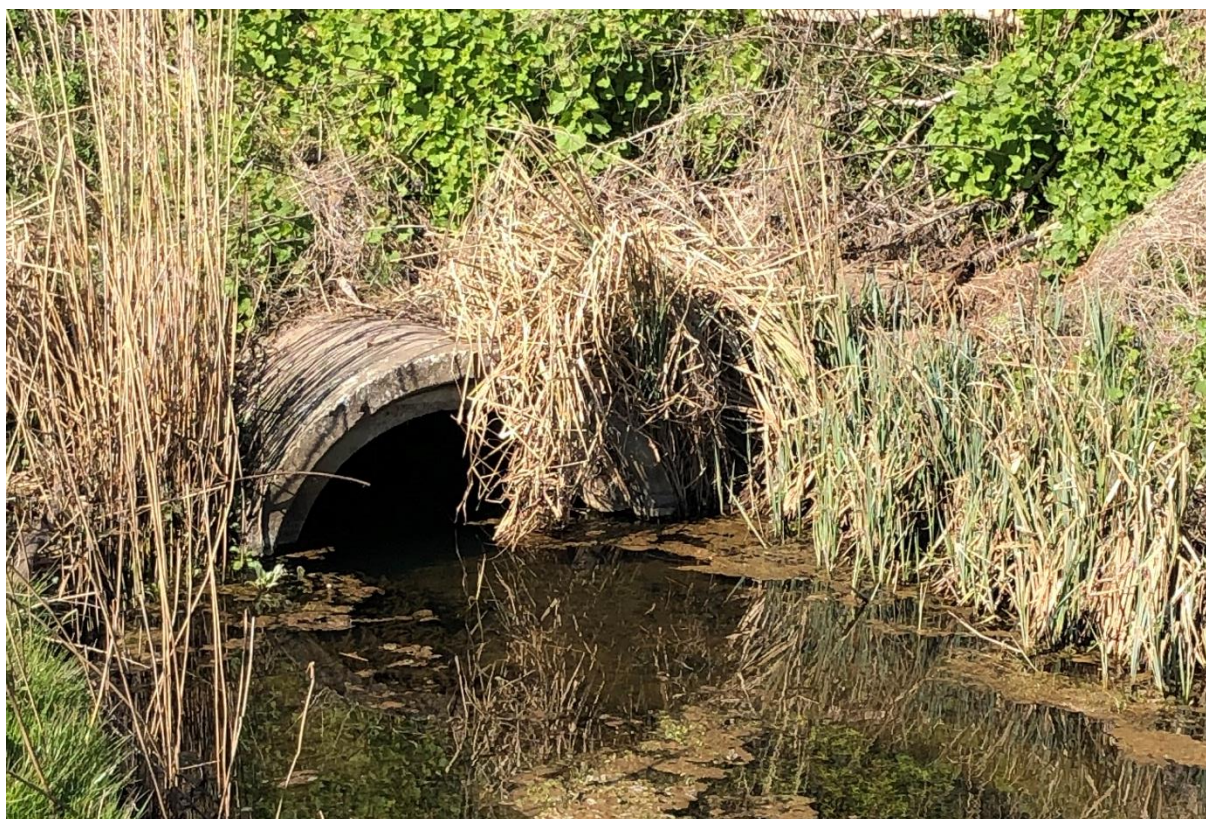
Figur 2-3: ROS-185 er en 8 meter lang rørledning.

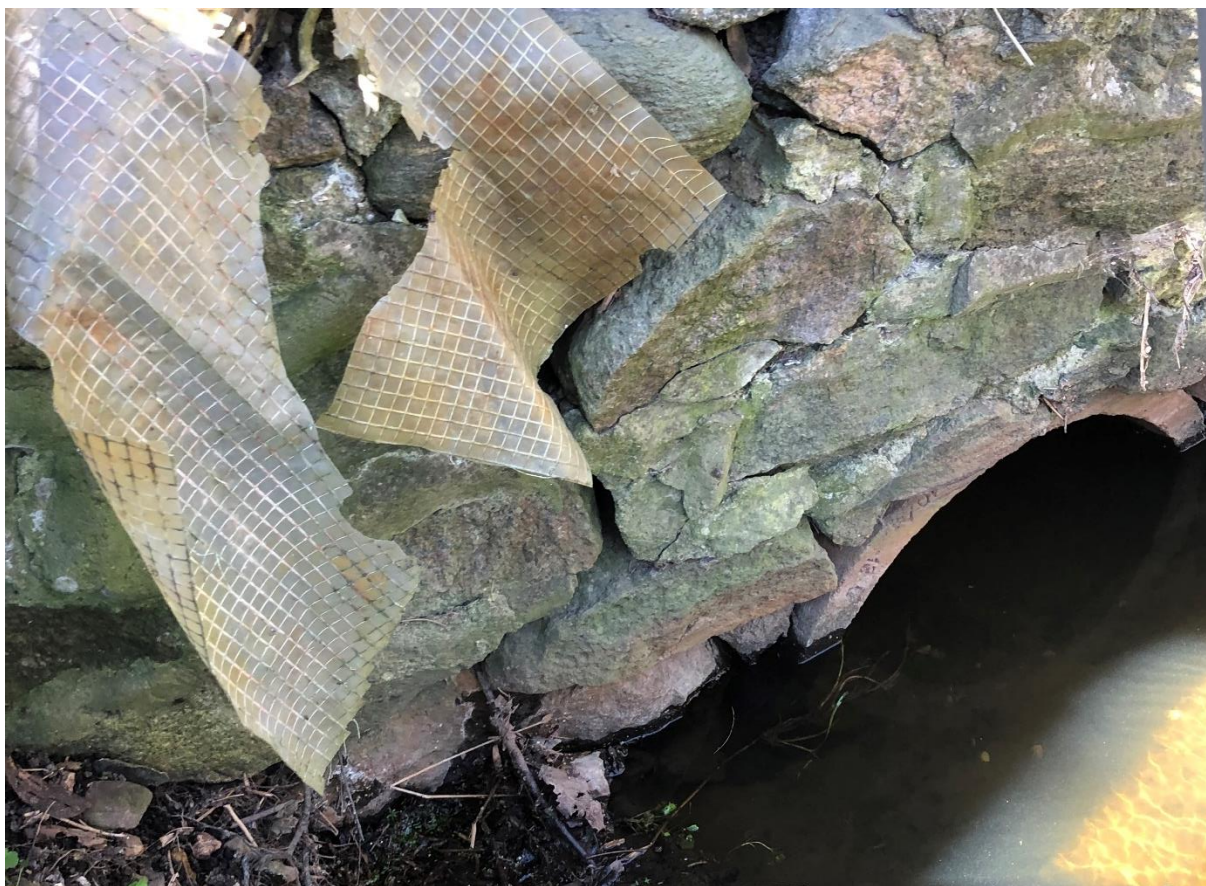
Figur 2-4 Indløbsbygværket under A6 er i meget dårlig stand og i risiko for sammenstyrtning.

Rørlægningen løber under Roskildevej (Hovedvej A6) og tilstanden i røret er meget nedslidt. Egedal og Frederikssund kommuner har i 2015 fået foretaget en TV-inspektion af rørledningen der dokumenterer over 20 rørbrud på ledningsstrækningen. Kun under selve A6 er ledningen i god stand, da den er udskiftet i forbindelse med reovering af vejen. Rørbrudene medfører en risiko for, at røret falder sammen, hvilket vil resultere i oversvømmelse af de lavt liggende arealer øst for hovedvej A6 og påvirkning af trafikken på hovedvejen mellem Slangerup og Ølstykke.

Indløbet under A6 øst for vejen er i så dårlig forfatning, at der er risiko for sammenstyrtning af støttemur.

Røret under A6 er i en tilstand hvor det skal udskiftes hurtigst muligt, hvilket håndteres andet steds i Egedal og Frederikssund Kommune. Derudover er det ikke muligt at åbne vandløbet under Roskildevej, hvorfor dette projekt udelukkende beskæftiger sig med strækningen vest for Roskildevej.

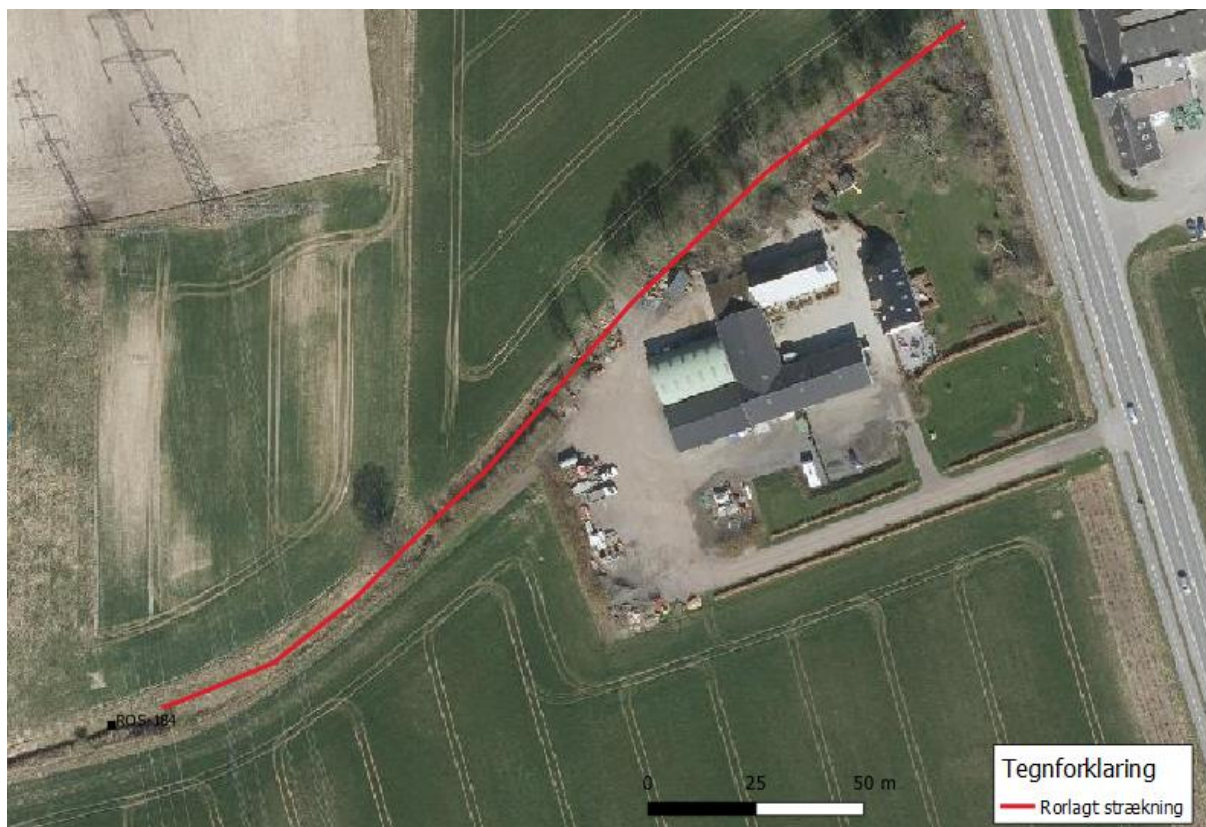
Figur 2-5: Strækningen af Jørlunde Å, der behandles i denne forundersøgelse, er 245 meter.

ROS-184 er i denne sammenhæng defineret som strækningen fra udløbsbrønden på vestsiden af A6 og er 245 meter, Figur 2-5.

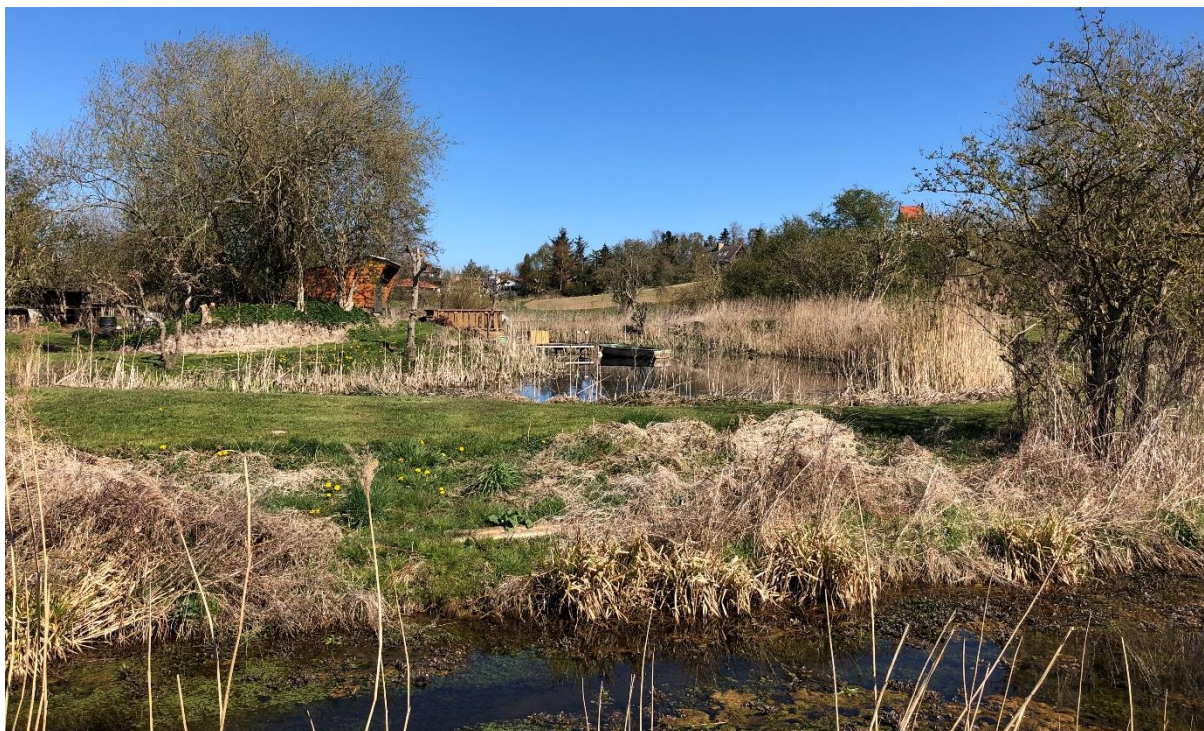
Figur 2-7: Vandløbet ligger på en del af strækningen højt i terræn, men bunden er præget af organisk materiale. De fysiske forhold på strækningen er dårlige.

Fra vandområdets begyndelse i station 1.725 til indløbet under A6 ligger vandløbet udrettet, regulereret og omgivet af marker. Bunden består primært af mudder med lidt sten og grus. Det fysiske indeks på strækningen er uacceptabelt.

På strækningen er der 4 overløb fra fælleskloak fra Frederikssund Forsyning, hvilket påvirker vandkvaliteten, Figur 2-7 og Figur 2-8.

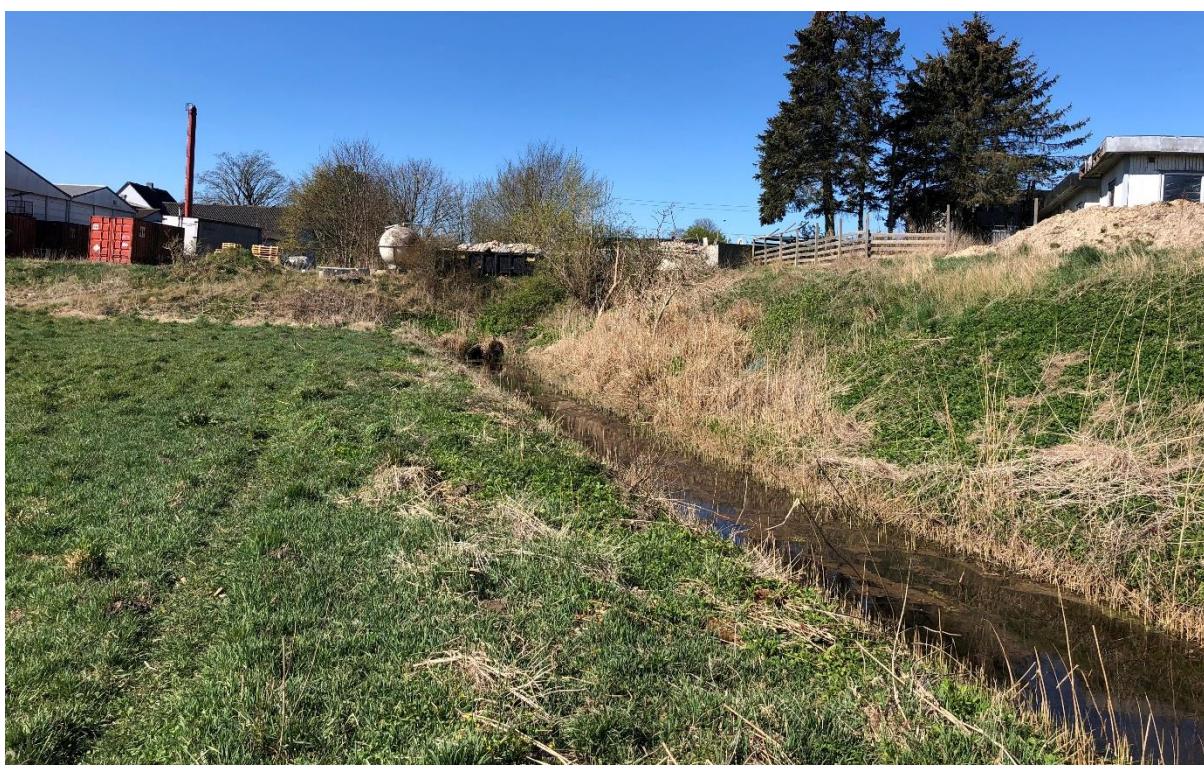
Figur 2-8: Op mod A6 ligger vandløbet dybere i terræn og med et stejlt anlæg særligt fra nord. Også her har vandløbet blød bund og er påvirket af spildevand.

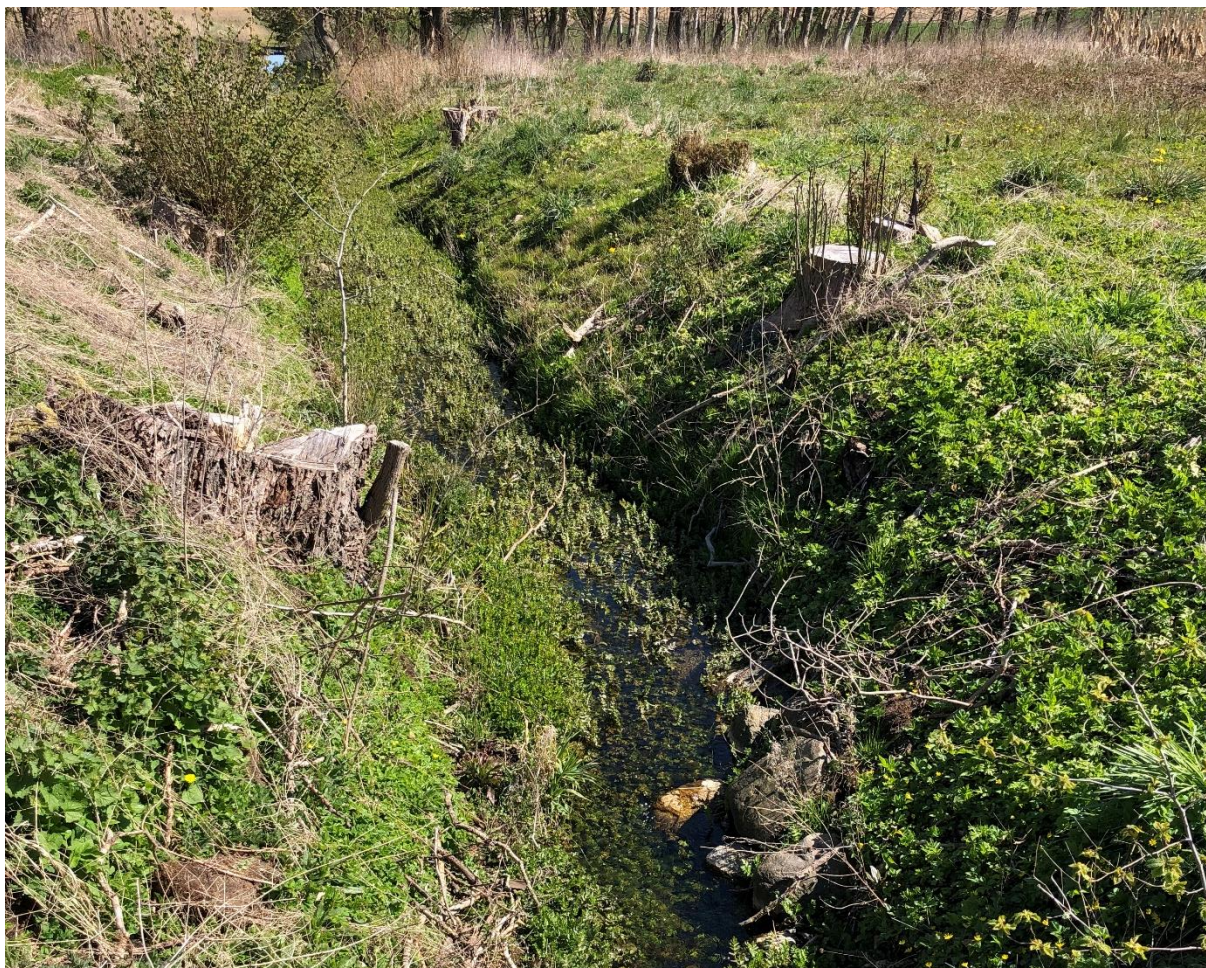
Figur 2-9: Strækningen på vest siden af A6 har bedre fysiske forhold.

På den vestlige side af A6 ligger vandløbet rørlagt på de første cirka 250 meter hvorefter vandløbet ligger åben cirka 1,5 meter under terræn.

Strækningen er meget ensartet og helt frem til sandfanget omkring station 2.500 har vandløbet gode fysiske forhold med fin gruset og stenet bund.

De fysiske forhold på hele strækningen er vurderes som gode.

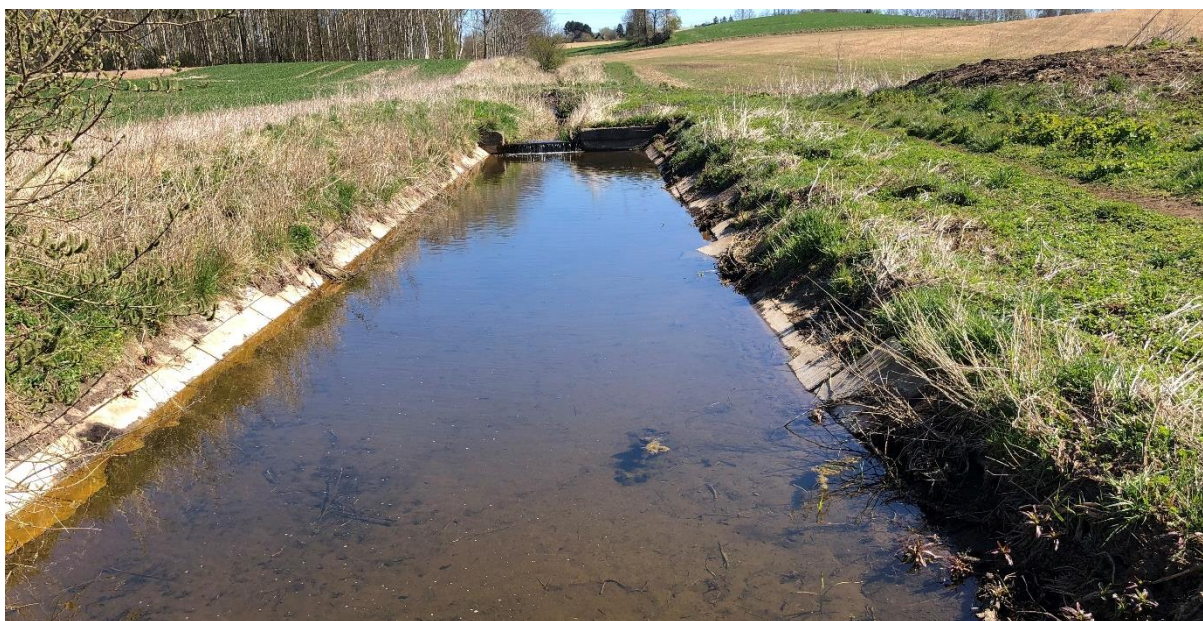
Figur 2-10: Sandfanget fremstår som et større teknisk anlæg med støbte sider og kanter.

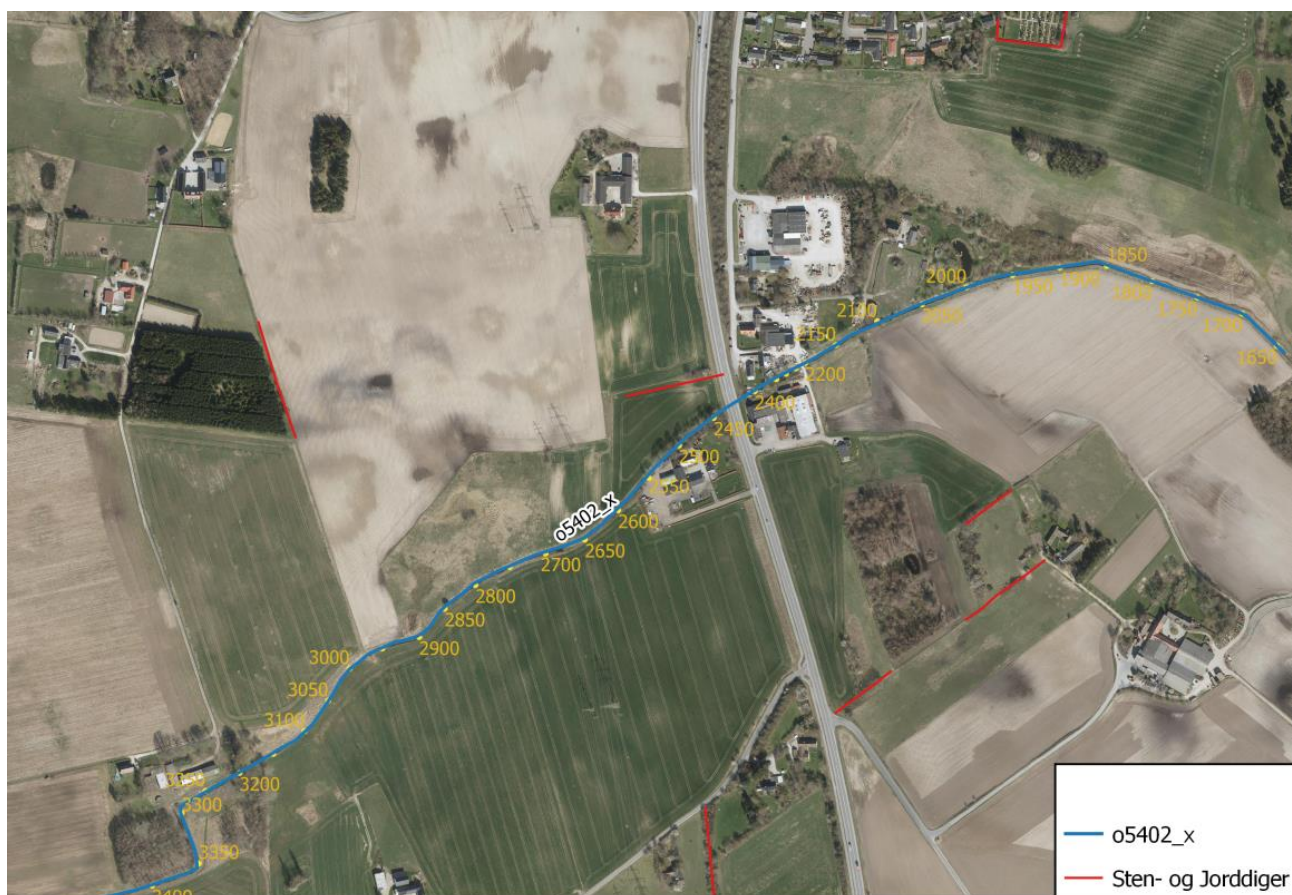
Figur 2-11. Beskyttede sten- og jorddige langs vandområde o5402_x ved station 2.550.

Omkring station 2.550 ligger der et sten- og jorddige et stykke fra vandløbet i skellet mellem to marker, dette skal der tages hensyn til i forbindelse med jordarbejdet, Figur 2-11.

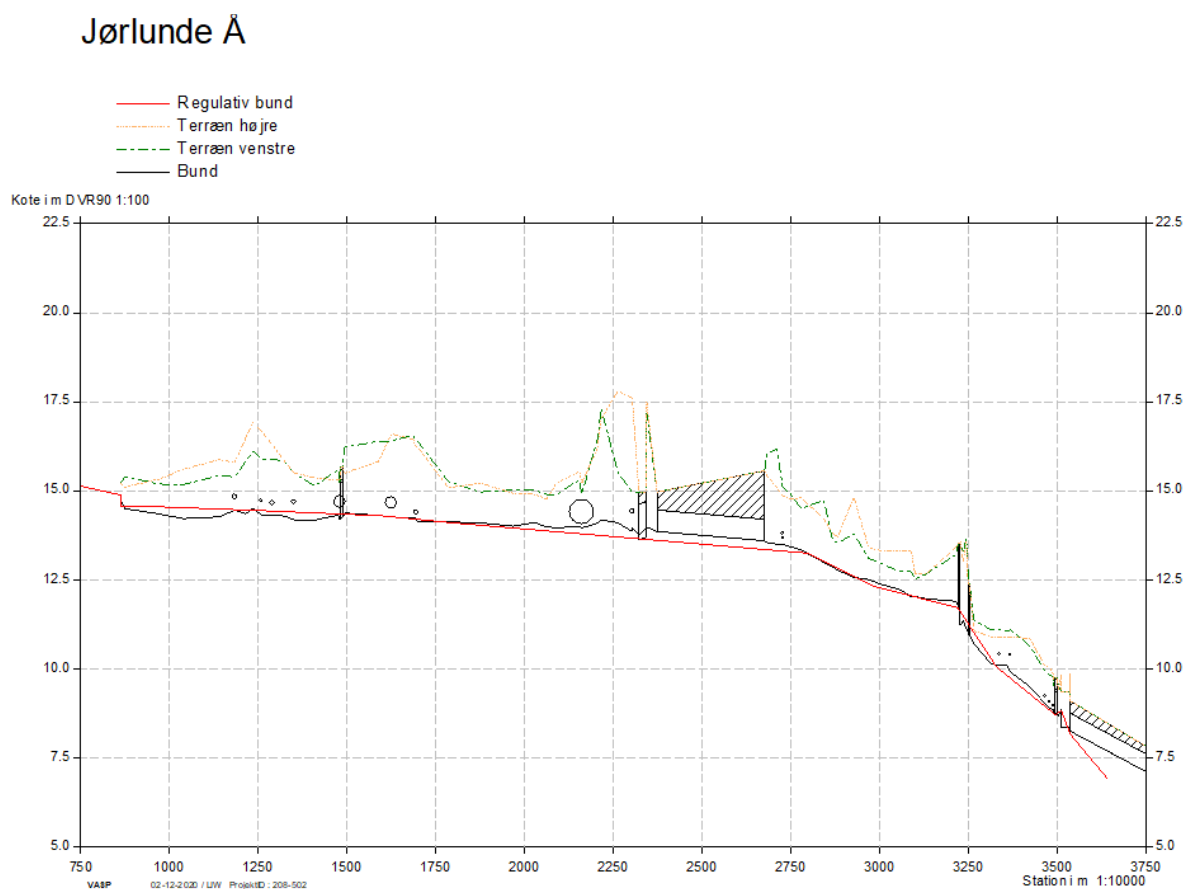
Figur 2-15 Opmålt bund og regulativ bund

På Figur 2-15 ses opmålingen og regulativbund afbildet sammen. Som det ses af figuren, så stemmer opmålt bund og regulativ bund fint overens på store dele af strækningen. Profilet er vedlagt som bilag 1.

Der er i dag et gennemsnitligt fald igennem røret fra st. 2.373 – 2.676 på omkring 0,9 ‰. Åbnes røret vil man kunne trække vandløbet ned fra udløbet af røret under vejen til

regulativbund i st. 2.790 og hermed opnå et gennemsnitligt fald på strækningen på 1,5 ‰. Dette vil resultere i en bedre gennemstrømning igennem røret under vejen, og samtidigt give et bedre fald på den nye åbne strækning. Endvidere vil åbningen af et rørlagt vandløb øge naturværdien og skabe bedre levevilkår for dyre og plantelivet der er tilknyttet vandløbet.

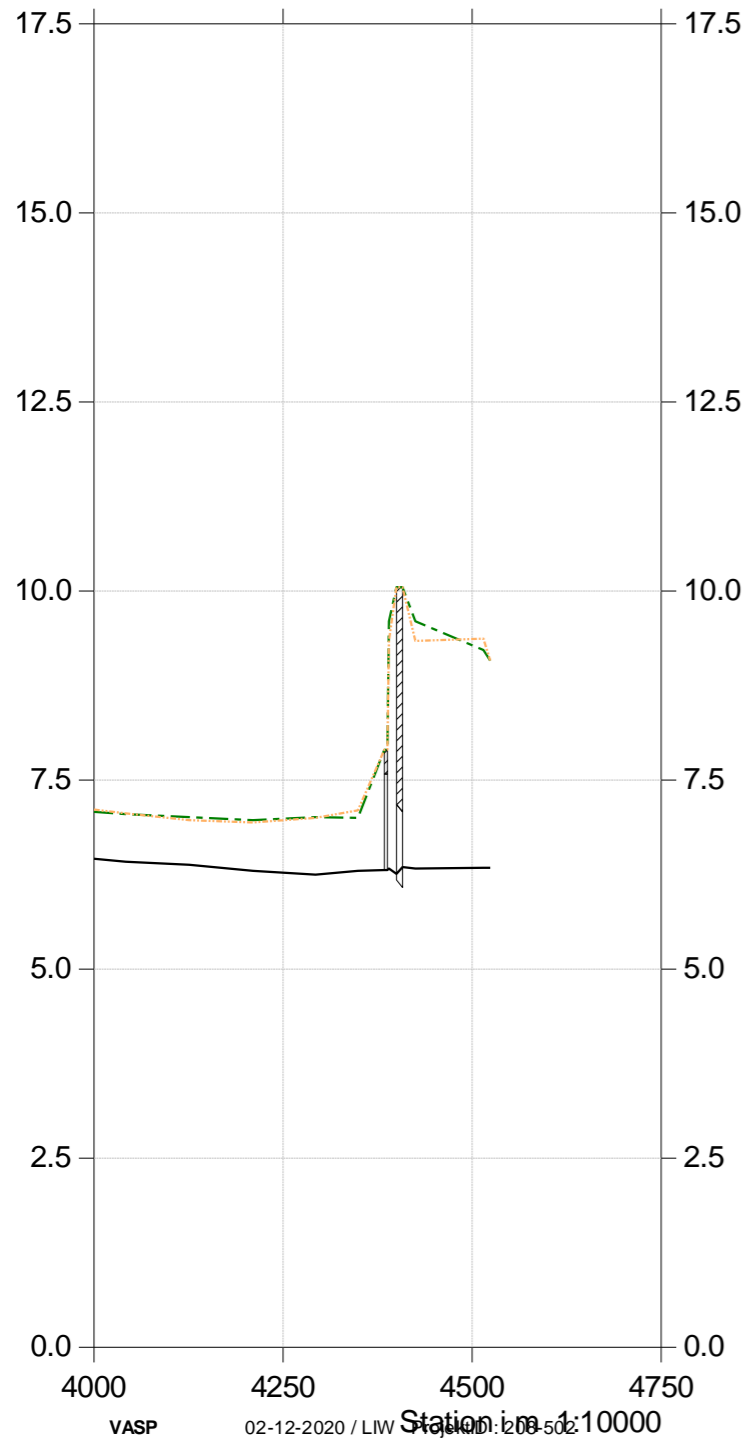
Jørlunde Å

- Regulativ bund
- - - Terræn højre
- - - Terræn venstre
- Opmålt bund

Kote i m DVR90 1:100

Bilag 1 – Længdeprofil opmålte og regulativmæssige forhold
